車 両 情 報				
車名	初年度登録	型式	形状	車台番号
いすゞ	令和5年11月	2PG-CYL77D	冷凍ウイング	CYL77D-7000245
走行	馬力	シフト	ブレーキ	ボディ内寸
260,609km	380PS／279KW	M/T 7速	エア－	長：9,310 mm 幅：2,330 mm 高：2,350 mm 門高：2,250 mm

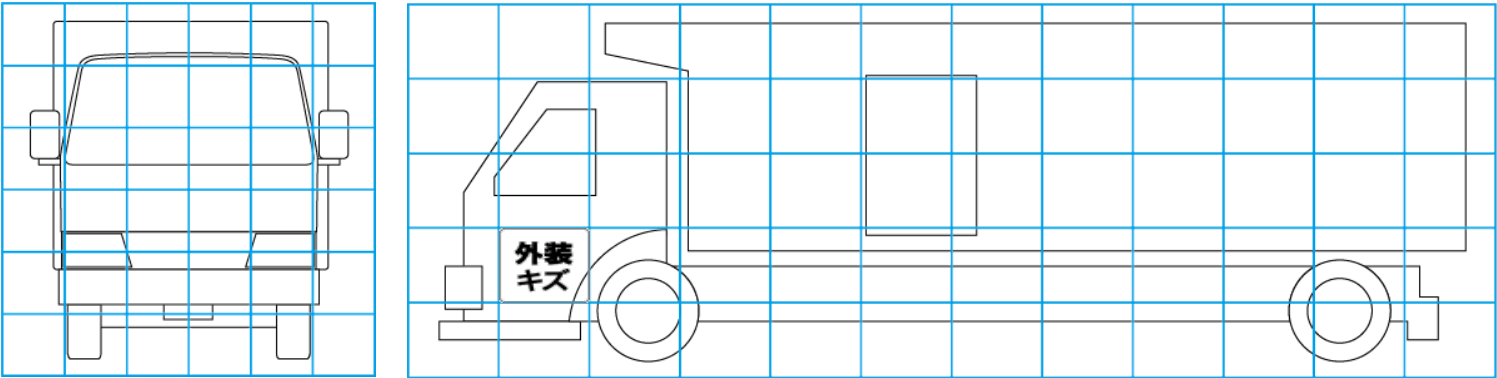
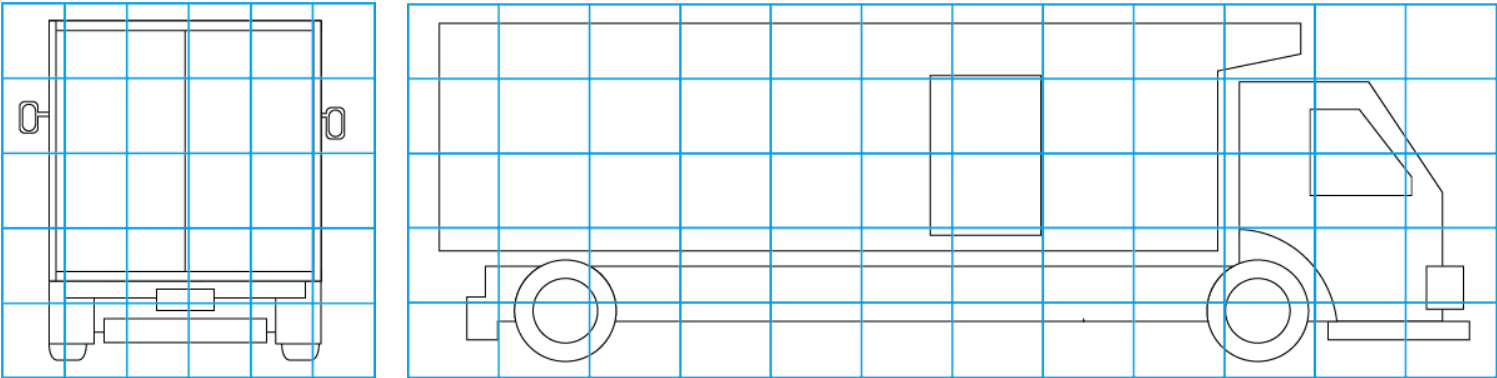
外装状態			
キャブコーション	フレーム番号	フレームのさび	飛石
有	確認済	無	点傷有

【外装】				【ボデー内】						
外装キズ	外装へこみ	うき	曲がり	サビ	補修跡	割れ	庫内キズ	庫内へこみ	庫内穴あき	床汚れ
