車 両 情 報					
車名		初年度登録	型式	形状	車台番号
三菱ふそう		平成30年10月	TPG-FBA20	幌付平ボディ	FBA20-571811
走行	馬力	シフト		ブレーキ	ボディ内寸(ショート)
224,301km	130PS／96KW	A/T デュオニック 6速		バキューム	長：3,110 mm 幅：1,605 mm 高：2,330 mm 門高：2,200 mm

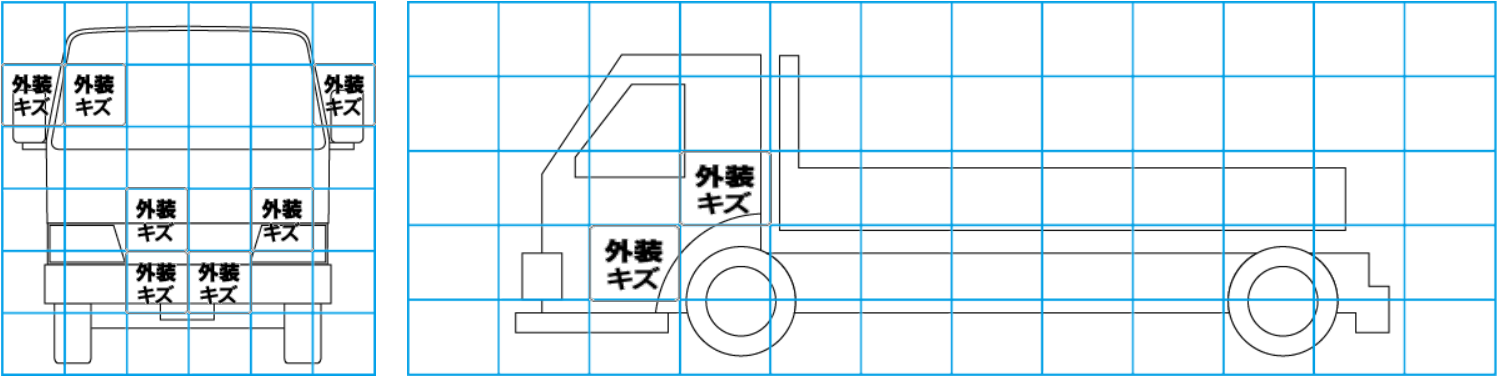
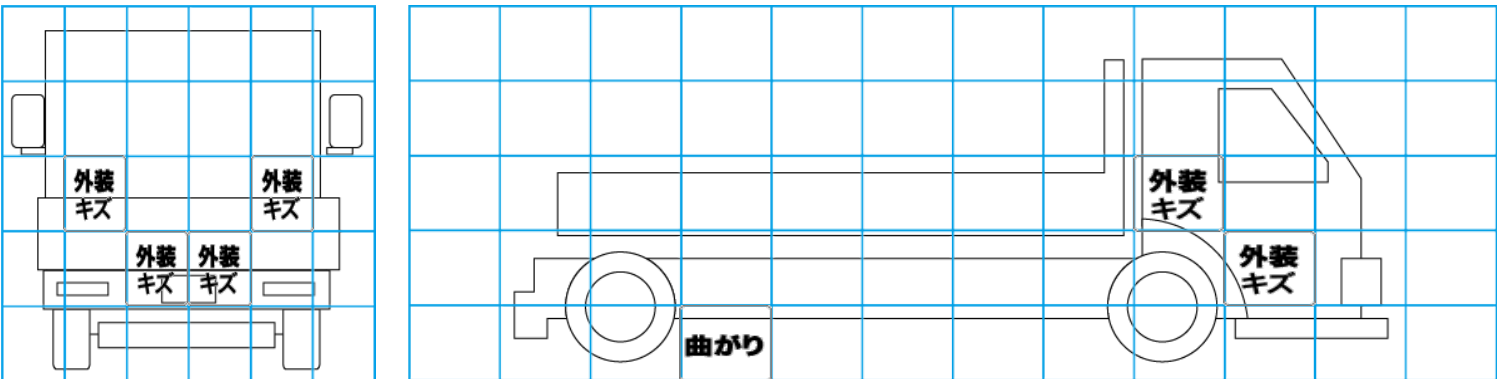
外装状態			
キャブコーション	フレーム番号	フレームのさび	飛石
有	確認済	小	飛石有(リペア可)

【外装】				【ボデー内】							
外装キズ	外装へこみ	うき	曲がり	サビ	補修跡	割れ	庫内キズ	庫内へこみ	庫内穴あき	床汚れ
