車 両 情 報				
車名	初年度登録	型式	形状	車台番号
いすゞ	令和1年03月	TRG-NHR85AN	冷凍バン	NHR85-7025088
走行	馬力	シフト	ブレーキ	ボディ内寸
212,658km	110PS／81KW	A/T スムーサー 6速	バキューム	長：2,880 mm 幅：1,580 mm 高：1,270 mm 門高：1,260 mm

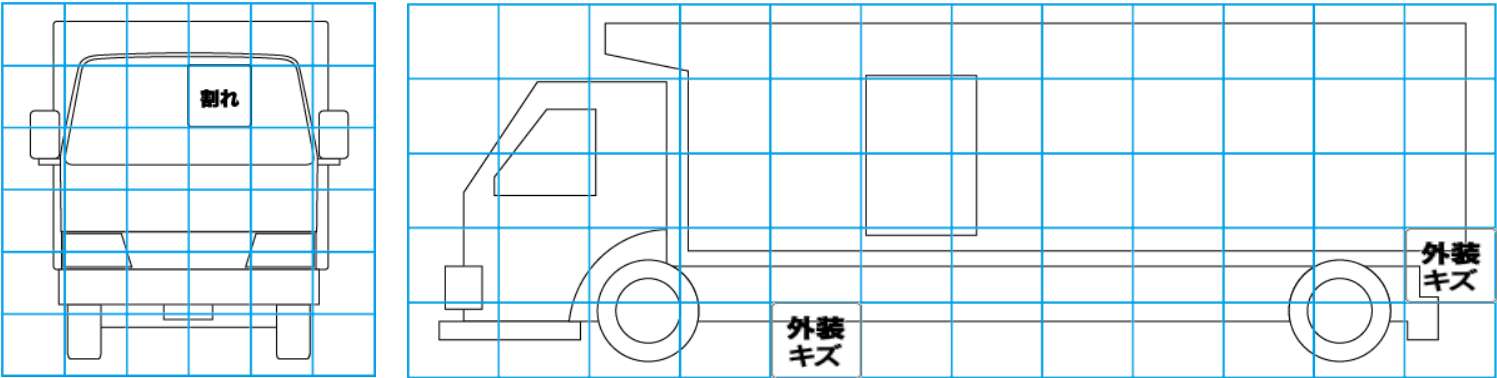
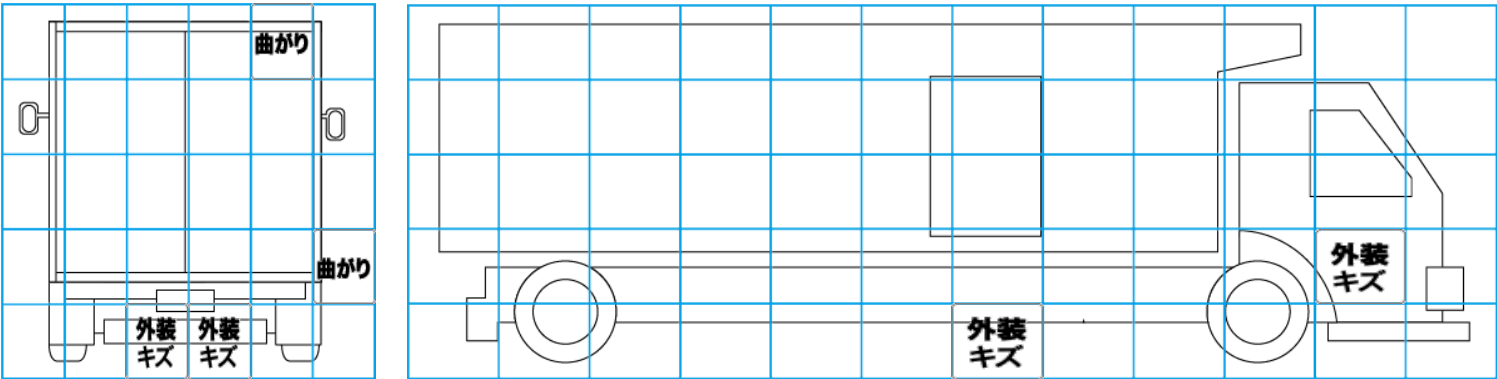
外装状態			
キャブコーション	フレーム番号	フレームのさび	飛石
有	確認済	無	飛石有(リペア可)

【外装】				【ボデー内】							
外装キズ	外装へこみ	うき	曲がり	サビ	補修跡	割れ	庫内キズ	庫内へこみ	庫内穴あき	床汚れ
