| 車 両 情 報 | | | | |
| 日野 | 平成25年8月 | TKG-FC9JJAA | 冷凍パン | FC9JJA-11342 |

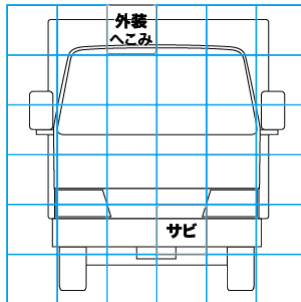
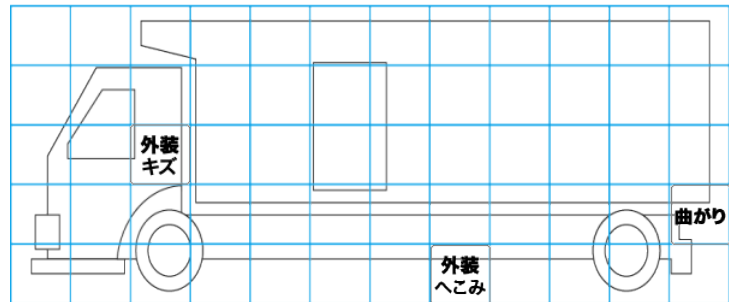
【外装】

特記事項 キャブ内キズ、汚れ。キャブルーフへこみ。右ドアストッパー割れ（不良）。右ドアへこみ。右ピラー凹み、歪み。  
※P6.8/8走行距離：288,038km時クラッチオーバーホール済み（記録簿有り）。  
エンジンキー3本。ボデーキー3本。燃料タンクキー2本。

| 上物仕様 | | | |
|---|---|---|---|
| <p>【備考】断熱：リヤ75mm。サイド75mm。前後水抜き穴2対。ラッシングレール2段。庫内灯3ケ。ジョロダーレール2列。<br/>右観音扉内張り穴あき。右観音扉枠曲がり。左門口下側曲がり。リヤ台枠左右凹み。左サイドバンパー凹み。</p> | | | |
