車両情報				
車名	初年度登録	型式	形状	車台番号
日野	令和6年01月	2DG-FR1AHC	冷凍バン	FR1AH-109803
走行	馬力	シフト	ブレーキ	ボディ内寸
427,141km	380PS/279KW	M/T 7速	エアー	長: 9,350 mm 幅: 2,270 mm 高: 2,300 mm 門高: 2,240 mm

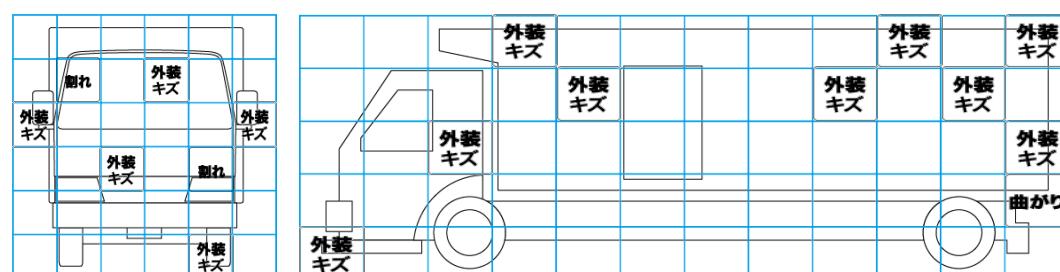
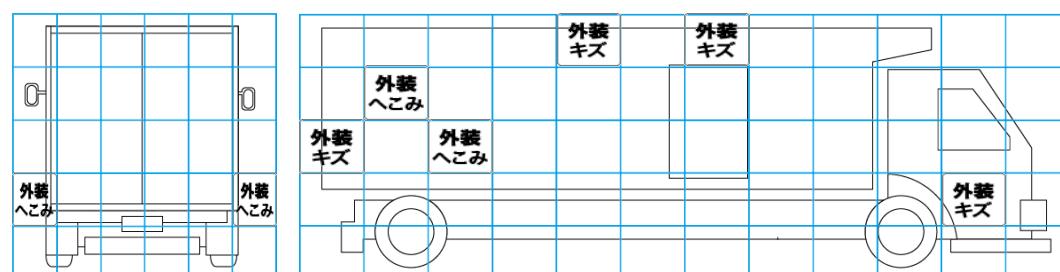
外装状態			
キャブコーション	フレーム番号	フレームのさび	飛石
有	確認済	無	飛石有(リペア不可)

【外装】 外装キズ 外装へこみ うき 曲がり サビ 補修跡 割れ 庫内キズ 庫内へこみ 庫内穴あき 床汚れ
