車両情報				
車名	初年度登録	型式	形状	車台番号
日野	令和5年11月	2DG-FR1AHB	冷凍バン	FR1AH-110072
走行	馬力	シフト	ブレーキ	ボディ内寸
182,288km	380PS/279KW	A/T プロシフト 12速	エアー	長: 9,360 mm 幅: 2,300 mm 高: 2,380 mm 門高: 2,300 mm

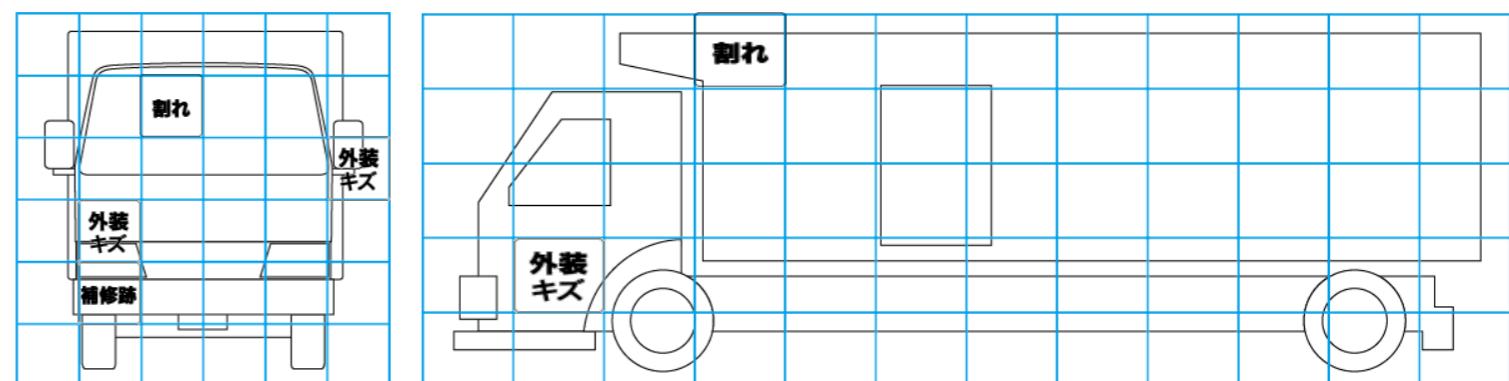
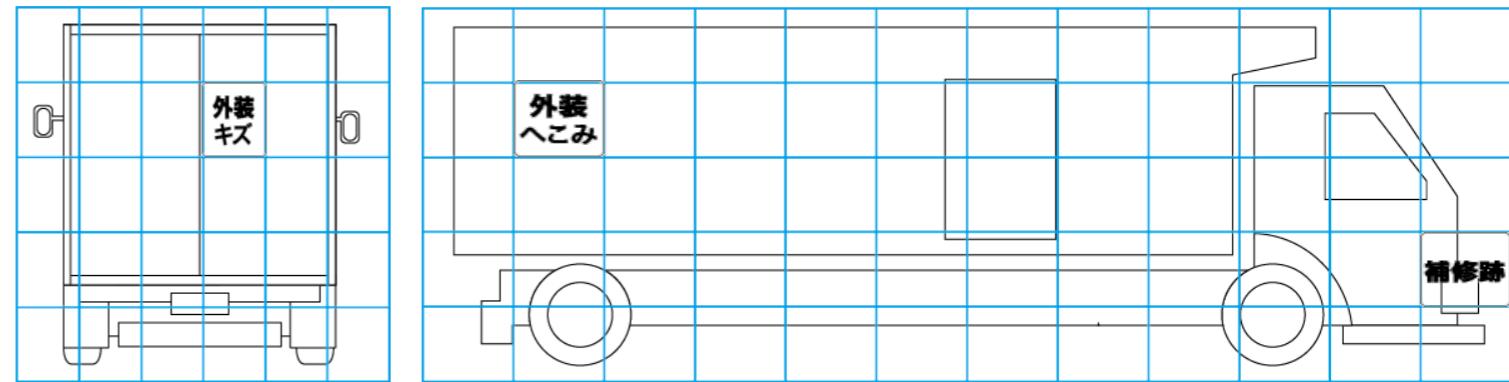
外装状態			
キャブコーション	フレーム番号	フレームのさび	飛石
有	確認済	無	飛石有(リペア不可)

外装キズ	外装へこみ	うき	曲がり	サビ	補修跡	割れ	庫内キズ	庫内へこみ	庫内穴あき	床汚れ
------	-------	----	-----	----	-----	----	------	-------	-------	-----
