車 両 情 報				
車名	初年度登録	型式	形状	車台番号
UDトラックス	令和3年06月	2PG-CW5CA	冷凍バン	JNCMBP0D8MU059295
走行	馬力	シフト	ブレーキ	ボディ内寸
677,714km	420PS／309KW	A/T エスコット 1 2 速	エアー	長：9,320 mm 幅：2,270 mm 高：2,290 mm 門高：2,280 mm

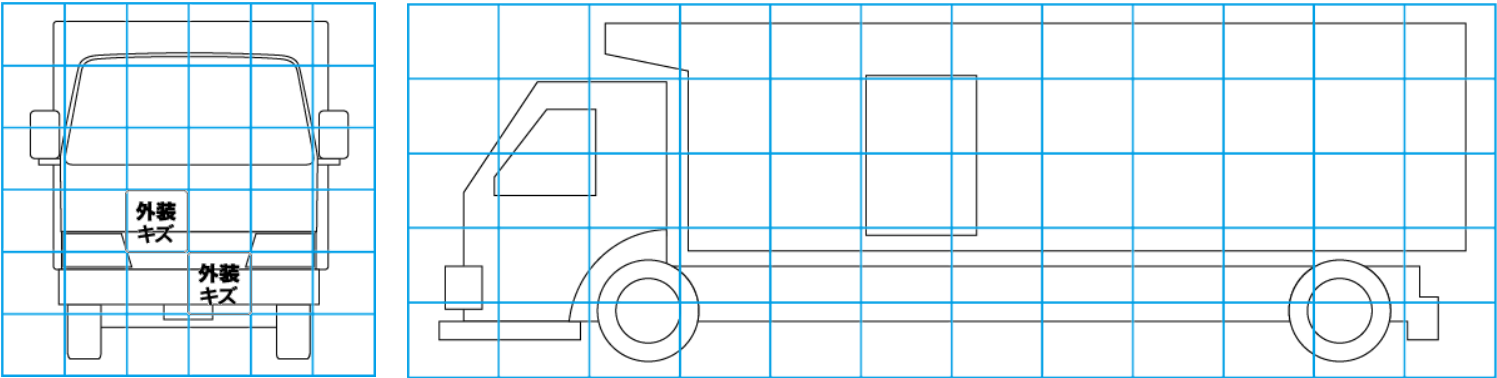
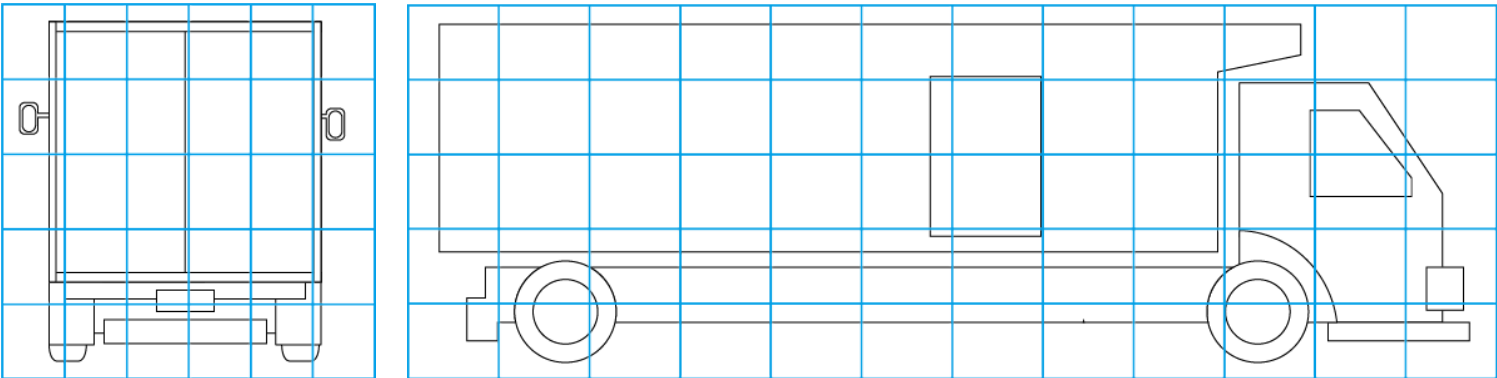
外装状態			
キャブコーション	フレーム番号	フレームのさび	飛石
有	確認済	無	点傷有

【外装】				【ボデー内】							
外装キズ	外装へこみ	うき	曲がり	サビ	補修跡	割れ	庫内キズ	庫内へこみ	庫内穴あき	床汚れ
