車両情報				
車名	初年度登録	型式	形状	車台番号
UDトラックス	令和3年03月	2PG-CD5CE	冷凍バン	JNCMB02C5MU059623
走行	馬力	シフト	ブレーキ	ボディ内寸
600,264km	390PS／287KW	A/T エスコット 12速	エアー	長：9,380 mm 幅：2,280 mm 高：2,280 mm 門高：2,230 mm

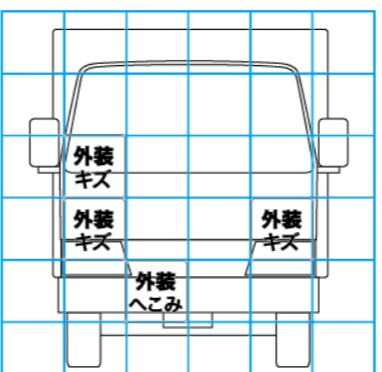
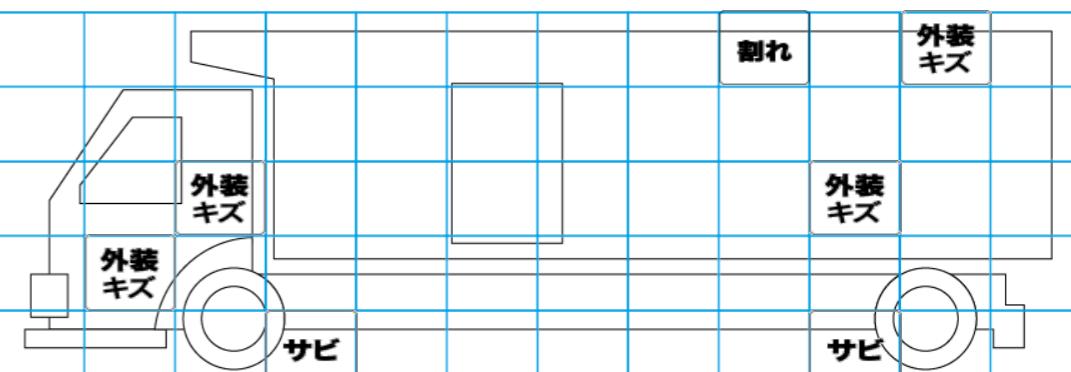
外装】

上物仕様			
上物名	メーカー	型式「製造番号」	年式
冷凍バン	関東工業(株)	KL-96.3 「21-4033」	令和3年02月
【備考】断熱材：サイド50mm・リヤ75mm。ラッシングレール2段。ジョロダーレール4列（埋め木付）。庫内灯2列。ボデー看板跡あり。外装左側面割れ穴あき。リヤ台枠凹み。			
サブエンジン/スタンバイ	菱重	TU100S-CN 「197900086BL」	令和3年
【備考】外気温+8.0°C -35°C設定 +10.7°C→-18.4°C 1h 確認。稼働時間2092h（エラーコード E032オルタネーター発電不良）。			
格納ゲート	新明和工業	RAK10-6486D 「S2101008485」	令和3年
【備考】PG寸法：全長1550mm、全幅：2280mm、有効長：1285mm、有効幅：2215mm。 庫内リモコン付。カートストッパー固定使用不可。			
外装状態			
キャブレーション	フレーム番号	フレームのさび	飛石
有	確認済	小	飛石有(リペア可)
