車両情報				
車名	初年度登録	型式	形状	車台番号
日野	平成29年01月	QPG-FR1EXEG	冷凍バン	FR1EXE-15630
走行	馬力	シフト	ブレーキ	ボディ内寸
1,515,911km	410PS/302KW	セミA/T プロシフト	12速	エアー 長: 9,440 mm 幅: 2,340 mm 高: 2,470 mm 門高: 2,400mm

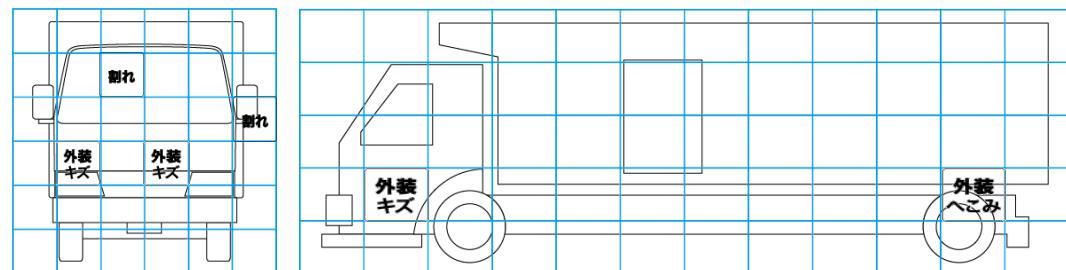
【外装】 【ボデー内】

外装状態			
キャブコーション	フレーム番号	フレームのさび	飛石
有	確認済	小	飛石有(リペア不可)

外装キズ	外装ヘコミ	うき	曲がり	サビ	補修跡	割れ	庫内キズ	庫内ヘコミ	庫内穴あき	床汚れ
------	-------	----	-----	----	-----	----	------	-------	-------	-----
