車 両 情 報				
車名	初年度登録	型式	形状	車台番号
日野	平成28年11月	QPG-FW1EXEG	アルミウイング	FW1EXE-18582
走行	馬力	シフト		ブレーキ
966,043km	380PS／279KW	セミア/T	プロシフト 1 2 速	エア－
		長：9,660 mm 幅：2,370 mm		高：2,670 mm 門高：2,580mm

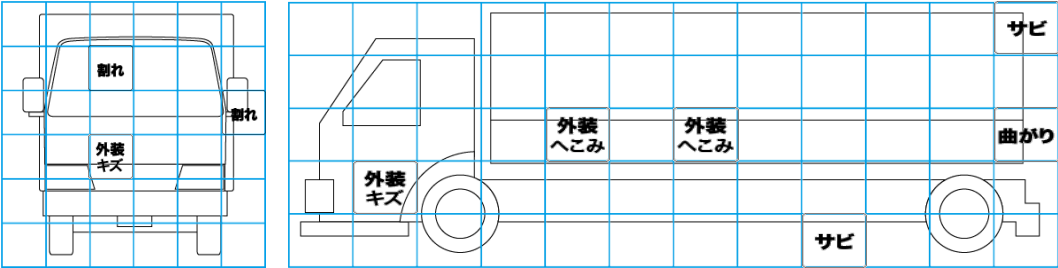
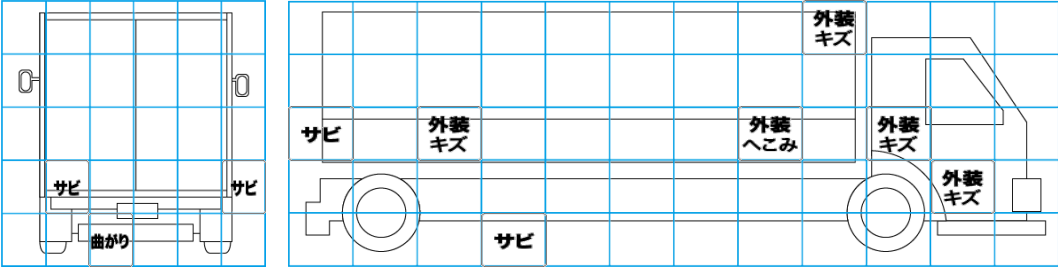
外装状態			
キャブコーション	フレーム番号	フレームのさび	飛石
有	確認済	小	飛石有(リペア 不可)

【外装】				【ボデー内】							
外装キズ	外装へこみ	うき	曲がり	サビ	補修跡	割れ	庫内キズ	庫内へこみ	庫内穴あき	床汚れ
