車 両 情 報							
車名	初年度登録	型式	形状	車台番号			
日野	平成26年12月	QPG-FN1AWDA	幌ウイング	FN1AWD-10329			
走行	馬力	シフト	ブレーキ	ボディ内寸			
329,362km	320PS／235KW	M/T 7速	エア－	長：9,970	mm	幅：2,410	mm
				高：2,470	mm	門高：	mm

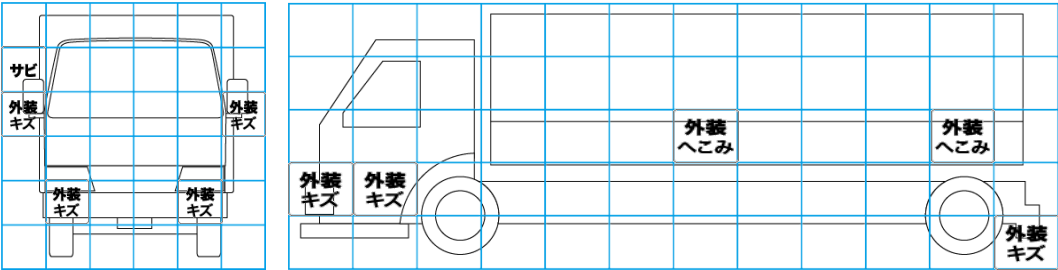
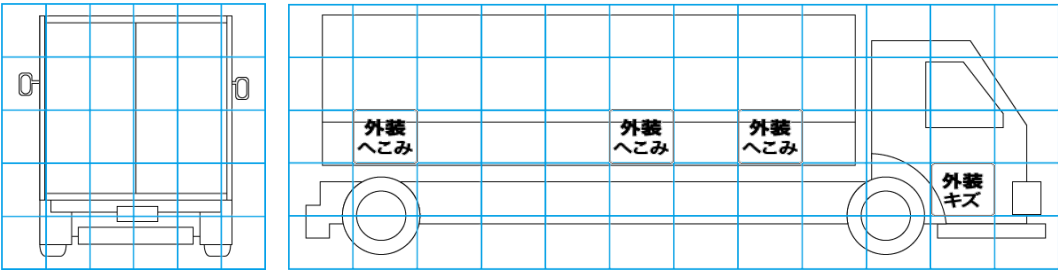
【外装】				【ボデー内】							
外装キズ	外装へこみ	うき	曲がり	サビ	補修跡	割れ	庫内キズ	庫内へこみ	庫内穴あき	床汚れ
