車 両 情 報							
車名	初年度登録	型式	形状	車台番号			
日野	平成26年10月	QPG-FN1AWDA	幌ウイング	FN1AWD-10302			
走行	馬力	シフト	ブレーキ	ボディ内寸			
417,914km	320PS／235KW	M/T 7速	エア－	長：9,980	mm	幅：2,410	mm
				高：2,470	mm	門高：	mm

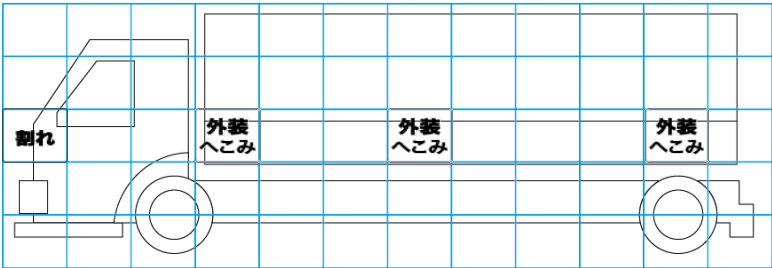
【外装】

外装キズ	外装へこみ	うき	曲がり	サビ	補修跡	割れ	庫内キズ	庫内へこみ	庫内穴あき	床汚れ
------	-------	----	-----	----	-----	----	------	-------	-------	-----
