車 両 情 報							
車名	初年度登録	型式	形状	車台番号			
日野	平成22年12月	LKG-FJ7JLAG	アルミウイング	FJ7JLA-10032			
走行	馬力	シフト	ブレーキ	ボディ内寸			
937,518km	240PS／177KW	M/T 6速	エア－	長：6,370 mm	幅：2,350 mm	高：2,400 mm 門高：2,300 mm

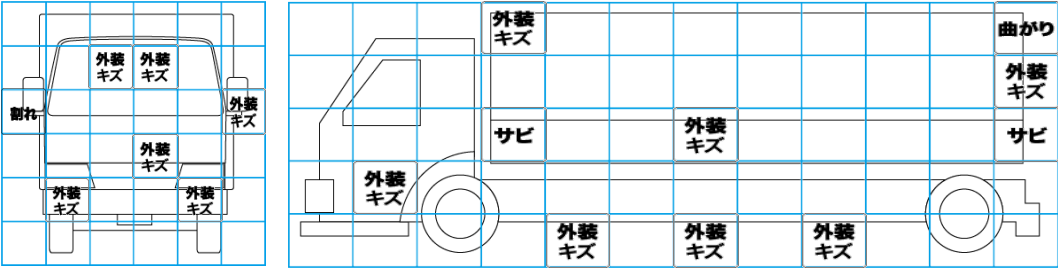
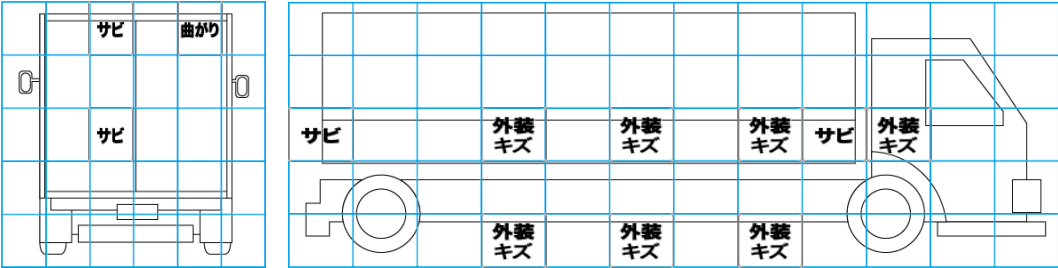
外装状態			
キャブコーション	フレーム番号	フレームのさび	飛石
有	確認済	小	点傷有

【外装】					【ボデー内】							
外装キズ	外装へこみ	うき	曲がり	サビ	補修跡	割れ	庫内キズ	庫内へこみ	庫内穴あき	床汚れ
