車 両 情 報							
車名	初年度登録	型式	形状	車台番号			
日野	令和4年11月	2KG-FD2ABG	冷凍バン	FD2AB-130994			
走行	馬力	シフト	ブレーキ	ボディ内寸			
173,714km	240PS／177KW	M/T 6速	エア－	長：6,190	mm	幅：2,310	mm
				高：2,060	mm	門高：2,020	mm

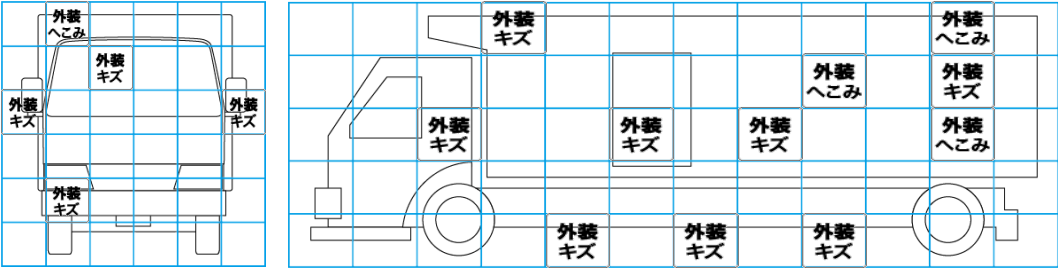
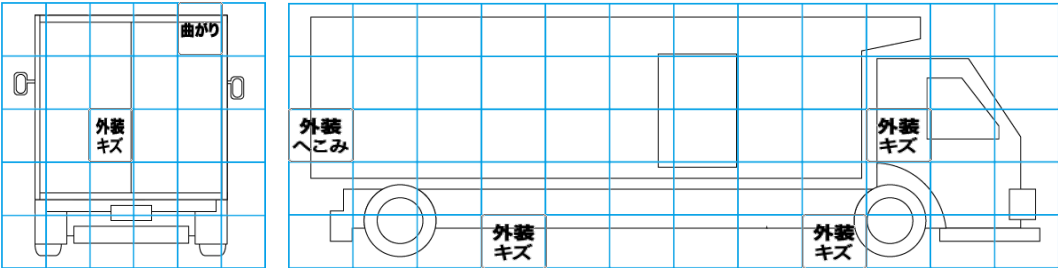
外装状態			
キャブコーション	フレーム番号	フレームのさび	飛石
有	確認済	無	点傷有

【外装】				【ボデー内】							
外装キズ	外装へこみ	うき	曲がり	サビ	補修跡	割れ	庫内キズ	庫内へこみ	庫内穴あき	床汚れ
