| 車両情報 | | | | |
| 車名 | 初年度登録 | 型式 | 形状 | 車台番号 |
| 三菱ふそう | 令和 2年4月 | 2PG-FS74HZ | 冷凍ウィング | FS74HZ-512005 |

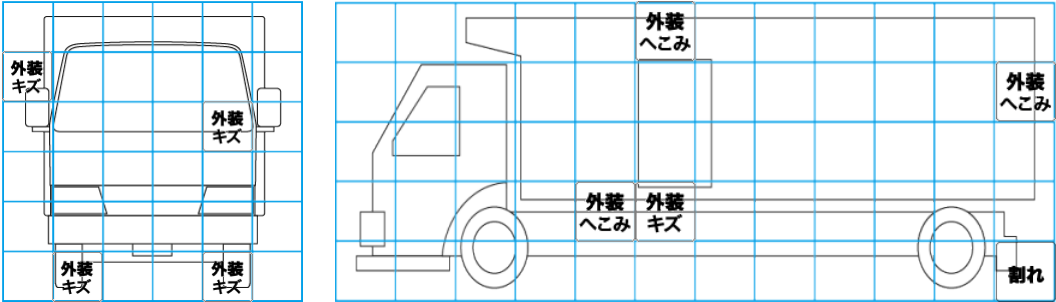
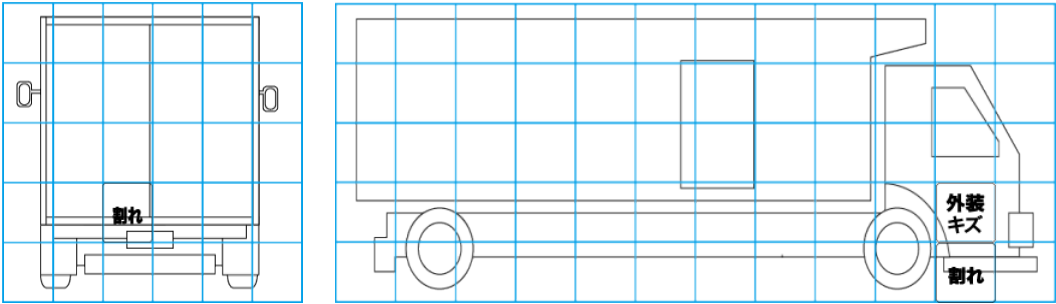
| 外装状態 | | | |
| キャブコーション | フレーム番号 | フレームのさび | 飛石 |
| 有 | 確認済 | 無 | 飛石有(リペア可) |

| 【外装】 | | | | | 【ボデー内】 | | | | | |
| 外装<br>キズ | 外装<br>へこみ | うき | 曲がり | サビ | 補修跡 | 割れ | 庫内<br>キズ | 庫内<br>へこみ | 庫内<br>穴あき | 床<br>汚れ |
