| 車両情報 | | | | |
| マツダ | 平成27年1月 | TRG-LKR85A | 平ボディ | LKR85-7002673 |

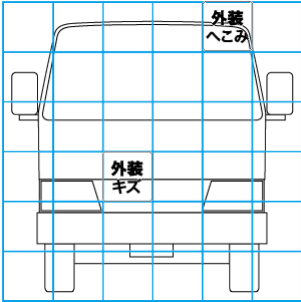
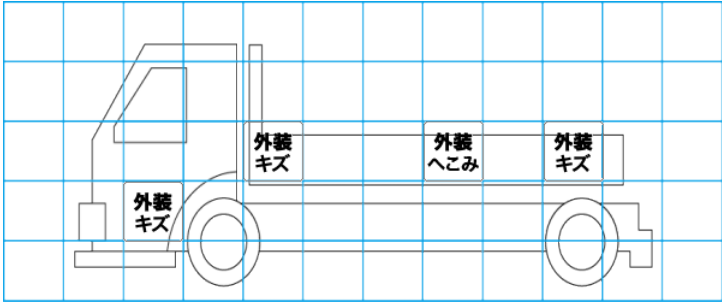
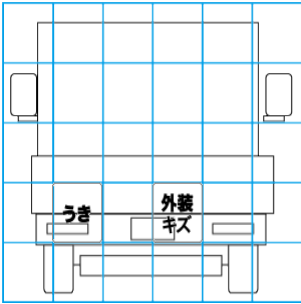
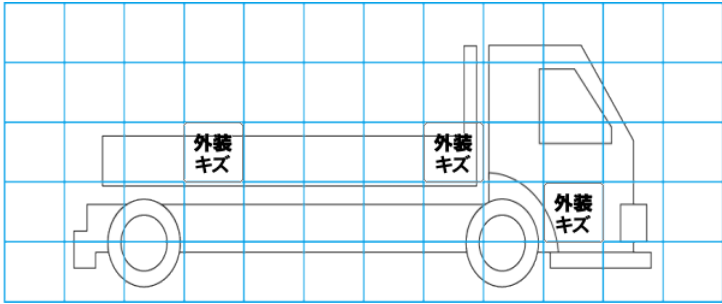
特記事項    キャブ内キズ・汚れ。アイドリングストップ付き。右テールレンズ割れ。キャブルーフ後方左右へこみ（小）。  
H28年4/28 19,085km時T/MAssyリビルト品交換（記録簿有り）。  
エンジンキー2本。

| 上物仕様 | | | |
|---|---|---|---|
| 【備考】床板張替え（段有り1.5cm）。前立て割れ。右アオリ曲がり。前方床鉄板部腐食、穴あき。 | | | |

| 外装状態 | | | |
|---|---|---|---|
| 有 | 確認済 | 中 | 点傷有 |
