| 車 両 情 報 | | | | |
| 日産 | 平成23年1月 | CBF-SQ2F24 | Wキャブ平 | SQ2F24-015528 |

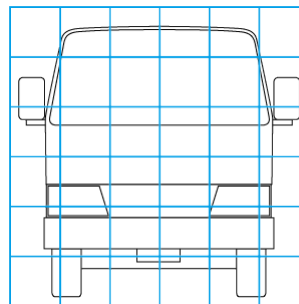
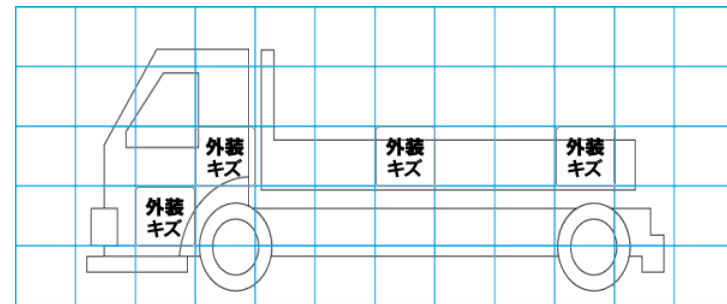
【外装】

特記事項 キャブ内、キス、汚れ。助手席シート破れあり。  
 フォグランブ左右レンズくもり。  
 タイヤサイズ F:175/80R15。R:155/80R13。スペア:175/80R15。155/80R13。  
 エンジンキー2本(内1本キーレス付)。

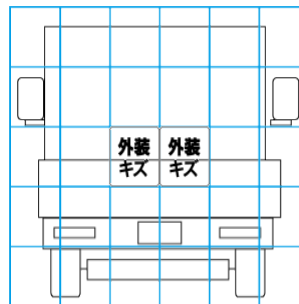
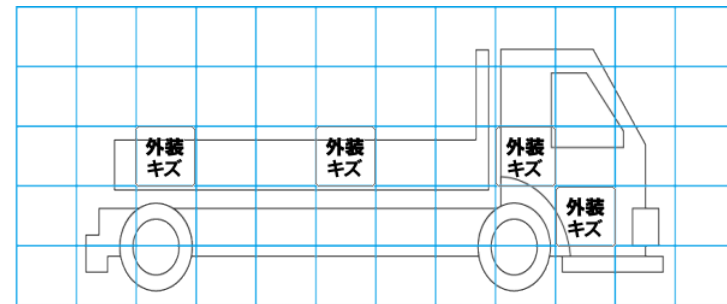
【ボデー内】

| 上物仕様 | | | |
|---|---|---|---|
| 【備考】床腐食、穴あき(大)有。 | | | |
