| 車 両 情 報 | | | | |
| 車名 | 初年度登録 | 型式 | 形状 | 車台番号 |
| マツダ | 令和 2年2月 | 2RG-LPR88YN | 平ボディ | LPR88Y-7000016 |

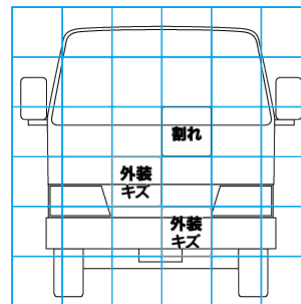
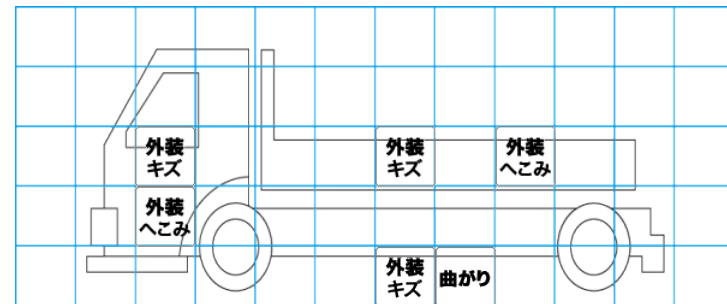
【外装】

| 特記事項 | キャブ内キズ・汚れ有り<br>アイドリングストップ付<br>左テールレンズひび<br>左ドアパネル凹みキズ<br>シートデッキ付<br>エンジンキー2本、内キーレス付1本<br>※R5/2走行距離:101.656km時クラッチOH(記録簿有) |

| 上物仕様 | | | |
|---|---|---|---|
| 【備考】 煽り3方キズ凹み、左サイドバンパー曲がり、リヤ右フェンダー穴あき、リヤ煽り内張り割れ | | | |
