| 車 両 情 報 | | | | |
| 三菱ふそう | 令和 3年2月 | 2PG-FAV0 | 平ボディ | FAV0-583576 |

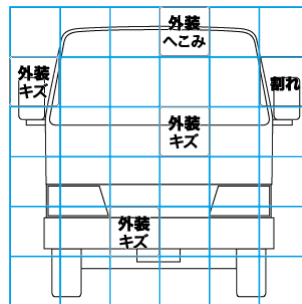
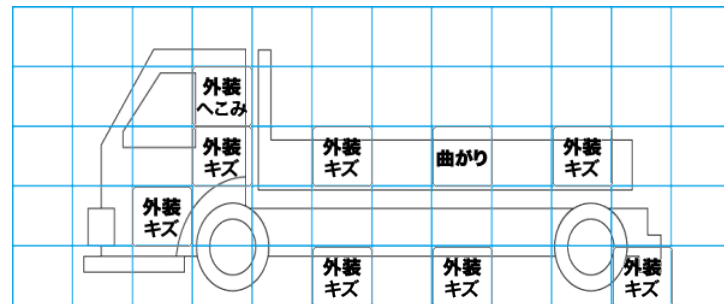
【外装】

特記事項 キャブ内キズ、汚れ。キャブキズ、へこみ多数。  
 ルーフへこみ。右窓ガラスベゼル欠品。  
 エンジンキー2本。キーレスリモコン1ケ（動作不良）。

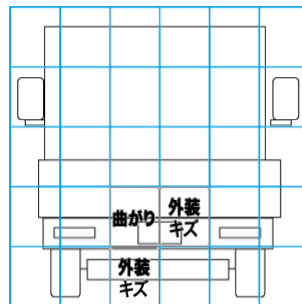
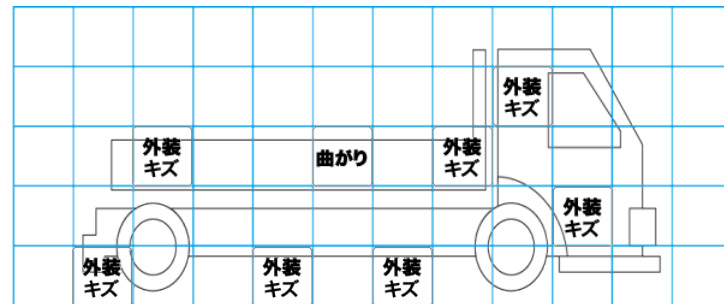
【ボデー内】

| 上物仕様 | | | |
|---|---|---|---|
| 【備考】 燻り三方曲がり・内張り削れ・穴あき。床板前方削れ。 | | | |
