| 車 両 情 報 | | | | | |
| UDトラック | 令和 1年12月 | 2PG-CG5CA | アルミウィング | JNCMB02G2KU045386 | |

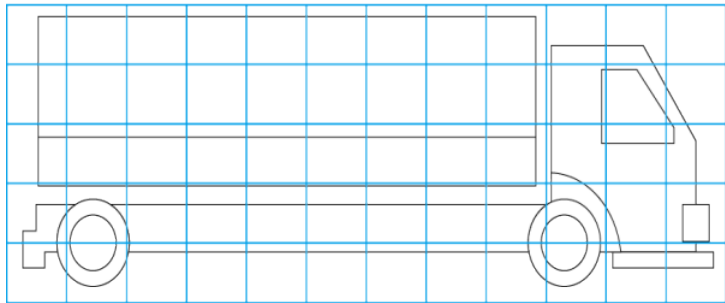
【ボデー内】

| 上物仕様 | | | |
|---|---|---|---|
| 【備考】ラッシングレール3段、LED庫内灯天井4ヶ左右2対、ジョロダーレール4列(埋め材付き)、スタンション穴6ヶ、スタンションボール2本、リヤ観音ステンレス扉、庫内キズ穴汚れ有り、縦根太錆び、ステンレス工具箱右1左右貫通1、貫通工具箱底面凹み | | | |
