| 車両情報 | | | | | |
| 日野 | 平成25年3月 | QDG-SS1EKAA | トラクタ | SS1EKA-10503 | |

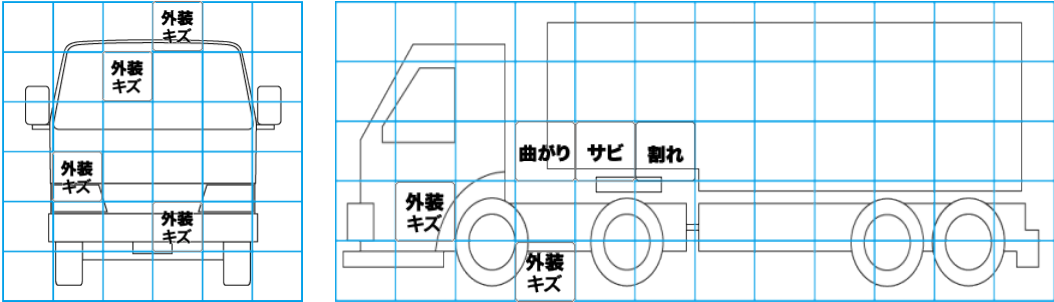
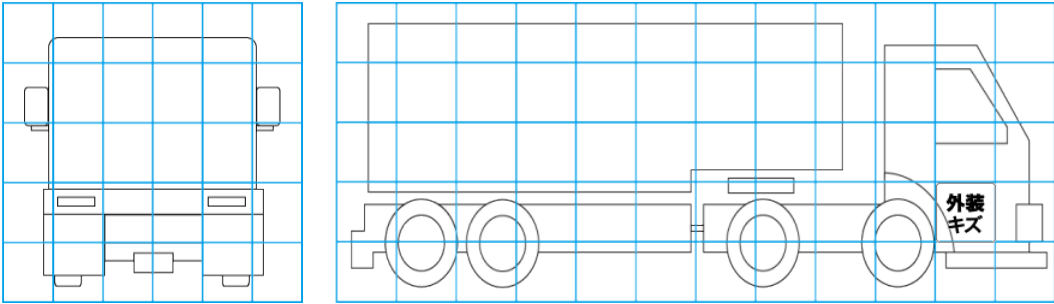
【外装】

特記事項 エンジンキー1本、室内ドア灰皿欠損、右タイヤ灯欠損、サイドマーカー作業灯配線切れ有り、タイヤ灯不灯

【備考】 第五輪荷重:18000kg、キャブ後ろ工具箱、工具箱上シート載せ、作業灯3ケ、アルミサイドバンパー、左側カブラーガイド破損

| 外装状態 | | | |
|---|---|---|---|
| 有 | 確認済 | 小 | 点傷有 |
