| 車 両 情 報 | | | | |
| 三菱ふそう | 平成27年11月 | KQKG-FV60VX | ダンプ | FV60VX-510753 |

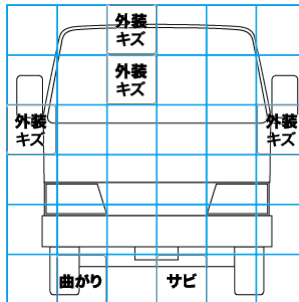
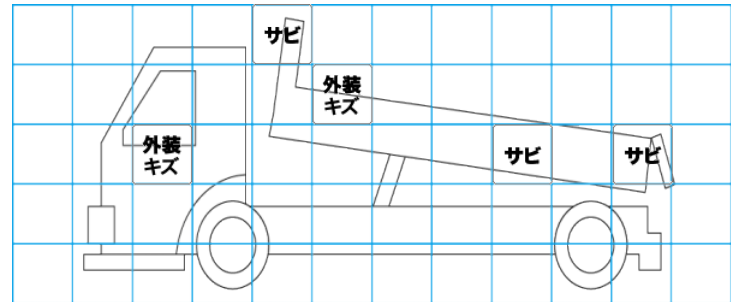
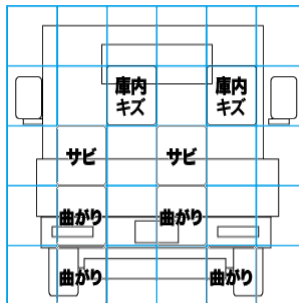
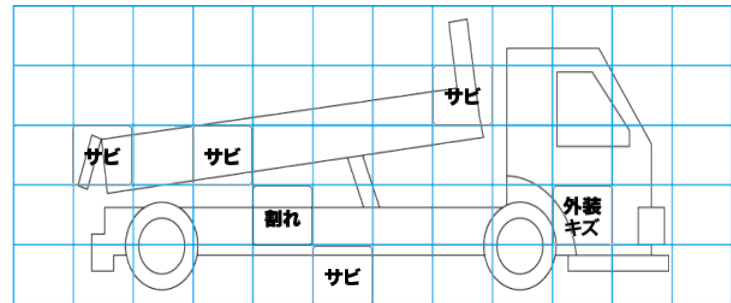
| 外装状態 | | | |
| キャブコーション | フレーム番号 | フレームのさび | 飛石 |
| 有 | 確認済 | 小 | 点傷有 |
