| 車 両 情 報 | | | | |
| 日野 | 平成22年9月 | LKG-FE7JLAA | クレーン付平 | FE7JLA-10016 |

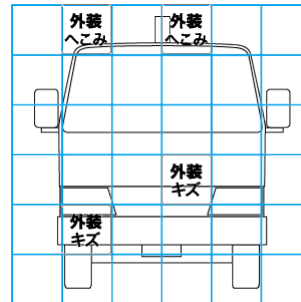
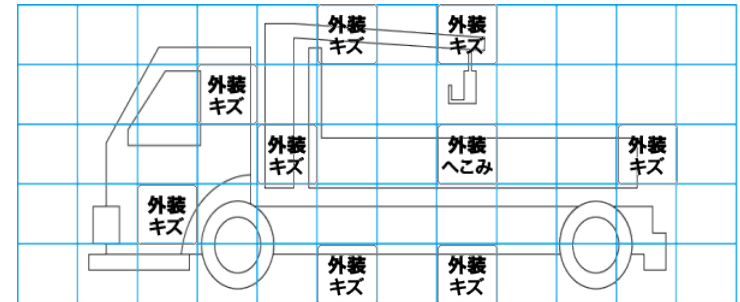
【外装】

**特記事項** キャブ内キズ・汚れ。アイドルリングストップ付。ルーフ凹み。ルームランプレンズ溶け。エンジンキー1本（スペアー無）。

| 外装状態 | | | |
|---|---|---|---|
| 有 | 確認済 | 無 | 点傷有 |

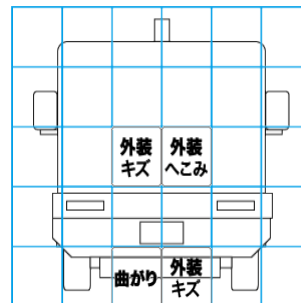
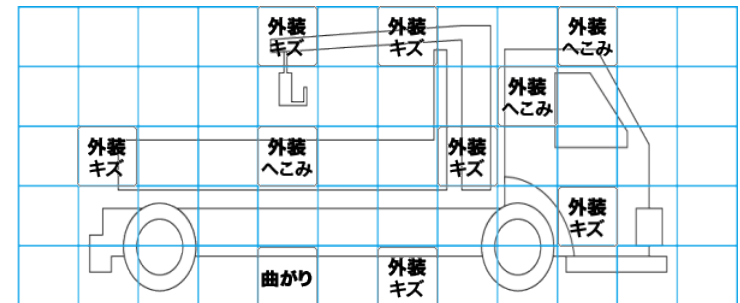
【ボデー内】

| 上物仕様 | | | |
|---|---|---|---|
| 【備考】引出しフック5対。スタンション穴4ケ。作業灯2ケ。煽りローブ穴5対。床・前立て腐食穴あき有。 | | | |
