車両情報				
車名	初年度登録	型式	形状	車台番号
三菱ふそう	平成28年9月	TPG-FEB50	冷凍パン	FEB50-550072
走行	馬力	シフト	ブレーキ	ボディ内寸
215,337km	150PS/110KW	A/T デュオニック 6速	ハキューム	長: 4,300 mm 幅: 1,980 mm 高: 1,940 mm 門高: 1,810 mm

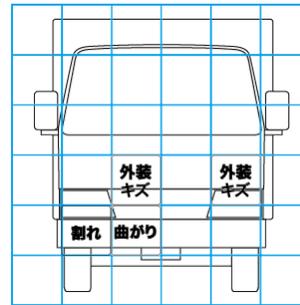
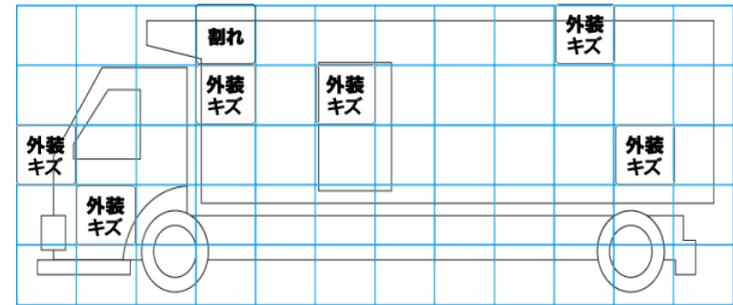
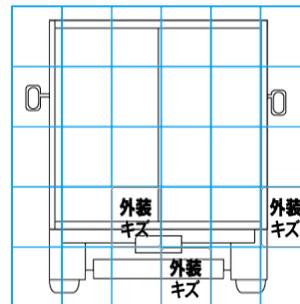
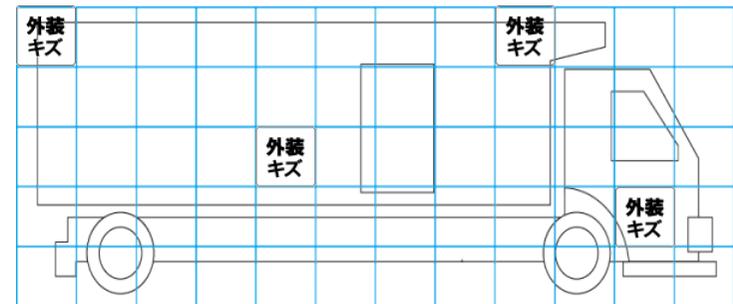
外装状態			
キャブコーション	フレーム番号	フレームのさび	飛石
有	確認済	無	点傷有

キャブコーション			フレーム番号						フレームのさび			飛石																																																						
有			確認済						無			点傷有																																																						
<table border="1"> <thead> <tr> <th colspan="3">特記事項</th> </tr> </thead> <tbody> <tr> <td colspan="3">*R5、7月194273km時クラッチオーバーホール済(記録簿有り)。 キャブ内キズ・汚れ。フロントバンパー右側カバー割れ、キャブルーフ文字消し塗装有り。 エンジンキー5本、キーレスリモコン1ヶ、ポデーキー4本。 記録簿 有 (H28/12~R6/9)</td> </tr> </tbody> </table>			特記事項						*R5、7月194273km時クラッチオーバーホール済(記録簿有り)。 キャブ内キズ・汚れ。フロントバンパー右側カバー割れ、キャブルーフ文字消し塗装有り。 エンジンキー5本、キーレスリモコン1ヶ、ポデーキー4本。 記録簿 有 (H28/12~R6/9)			<table border="1"> <thead> <tr> <th colspan="3">タイヤ残量</th> </tr> <tr> <th colspan="3">単位: mm</th> </tr> </thead> <tbody> <tr> <td>9</td> <td>8</td> <td></td> </tr> <tr> <td>-</td> <td>-</td> <td></td> </tr> <tr> <td>8</td> <td>8</td> <td>4 8</td> </tr> <tr> <td>-</td> <td>-</td> <td>- -</td> </tr> <tr> <td colspan="3">スペア</td> </tr> </tbody> </table>			タイヤ残量			単位: mm			9	8		-	-		8	8	4 8	-	-	- -	スペア			<table border="1"> <thead> <tr> <th colspan="4">タイヤサイズ</th> </tr> </thead> <tbody> <tr> <td>205/85R16</td> <td>205/85R16</td> <td></td> <td></td> </tr> <tr> <td>-</td> <td>-</td> <td></td> <td></td> </tr> <tr> <td>205/85R16</td> <td>205/85R16</td> <td>205/85R16</td> <td>205/85R16</td> </tr> <tr> <td>-</td> <td>-</td> <td>-</td> <td>-</td> </tr> <tr> <td colspan="4">スペア</td> </tr> <tr> <td colspan="4">素材: スチール 備考: スペアタイヤ欠品。</td> </tr> </tbody> </table>			タイヤサイズ				205/85R16	205/85R16			-	-			205/85R16	205/85R16	205/85R16	205/85R16	-	-	-	-	スペア				素材: スチール 備考: スペアタイヤ欠品。

上物仕様			
上物名	メーカー	型式「製造番号」	年式
冷凍パン	アルナ矢野	MA160420 「160420」	平成28年8月
【備考】断熱材: サイド75mm・リヤ75mm。ジュロダーレール2列、ラッシングレール2段、左片開式サイド扉、水抜き穴前後2対、庫内灯6ヶ、保冷カーテン。左前側キャストインク割れ、観音扉枠割れ・ウェザーストリップ切れ。看板跡有。			
冷凍機/直結(スタンバイ付)	デンソー	DS32LE-P32E	平成28年9月
【備考】-32℃設定、+17℃ → -11℃ (1h) 確認。稼働時間10982h。スタンバイ欠品。			
【備考】
