| 車 両 情 報 | | | | |
| 車名 | 初年度登録 | 型式 | 形状 | 車台番号 |
| 三菱ふそう | 令和 3年3月 | 2PG-FAV0 | 平ボディ | FAV0-583592 |

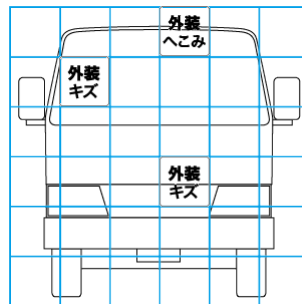
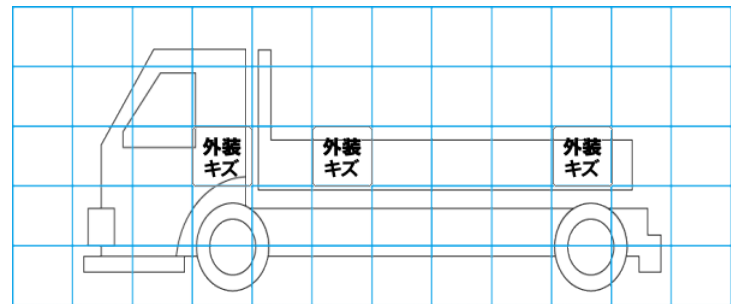
【外装】

特記事項 キャブ内キズ、汚れ。キャブーフへこみ。  
エンジンキー2本。キーレスリモコン1ケ。

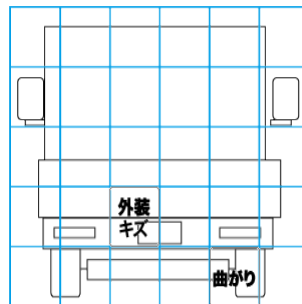
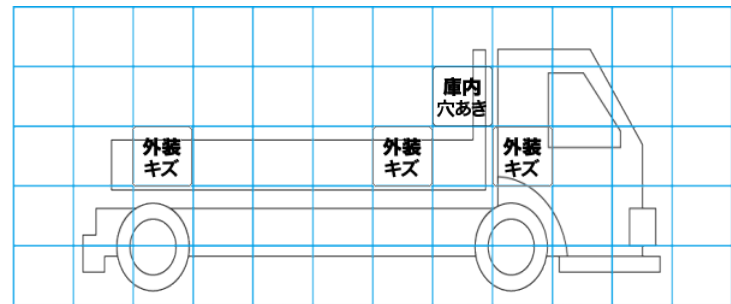
【ボデー内】

| 上物仕様 | | | |
|---|---|---|---|
| 【備考】 前方床板腐食、穴あき。リヤステップ曲がり。 | | | |
