| 車 両 情 報 | | | | | |
| 三菱ふそう | 平成30年2月 | 2PG-FS74HZ | アルミウイング | FS74HZ-500878 | |

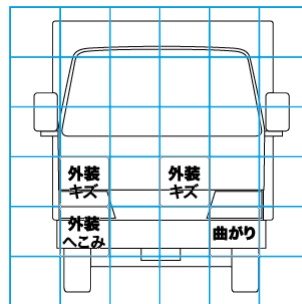
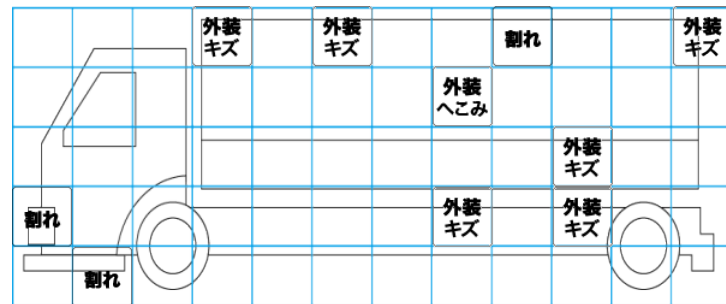
【外装】

| 上物仕様 | | | |
|---|---|---|---|
| 【備考】ラッシングレール2段。引き出しフック11対。庫内灯4ケ。<br>庫内内張り凹み、穴あき。観音扉左右内側凹み、穴あき。左ウイング外装凹み、穴あき。 | | | |
