車両情報				
車名	初年度登録	型式	形状	車台番号
いすゞ	平成29年1月	TPG-NPR85AN	冷凍パン	NPR85-7065615
走行	馬力	シフト	ブレーキ	ボディ内寸
286,976km	150PS/110KW	M/T 6速	パキュム	長: 5,310 mm 幅: 1,850 mm 高: 1,870 mm 門高: 1,850 mm

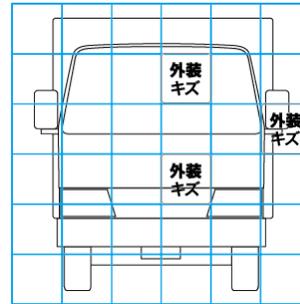
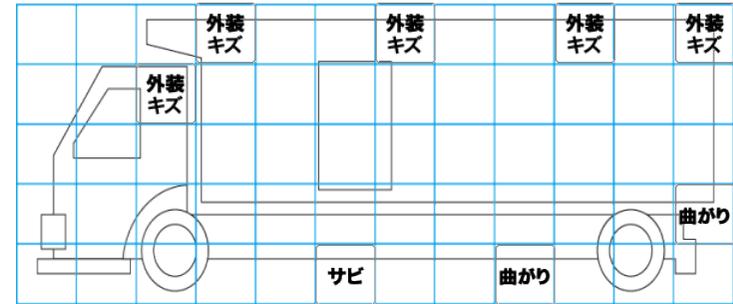
【外装】

特記事項 ドアロックリモコン付きエンジンキー1本、エンジンキー1本、ボデーキー1本、突入防止装置左プロテクター欠損、右テールレンズひび
(水浸入無し、サイドマーカー破損箇所有り)
