| 車両情報 | | | | | |
| UDトラックス | 平成24年12月 | QKG-GK5XAB | トラクタ | GK5XA-10512 | |
| 361,886km | 410PS/302KW | A/T | エスコット H/L 6速 | エア－ | 長：mm 幅：mm<br>高：mm 門高：mm |

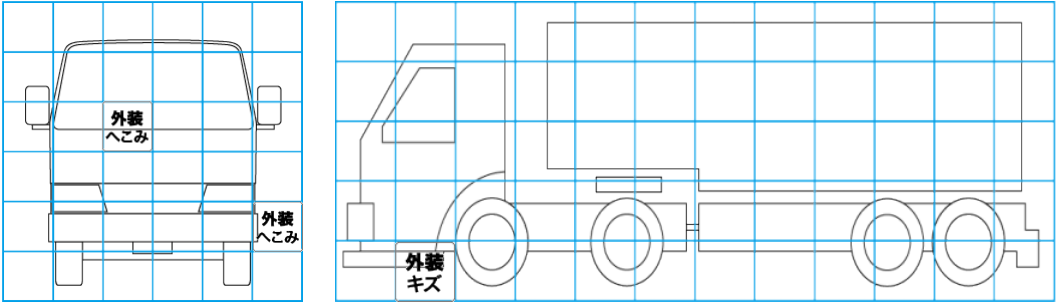
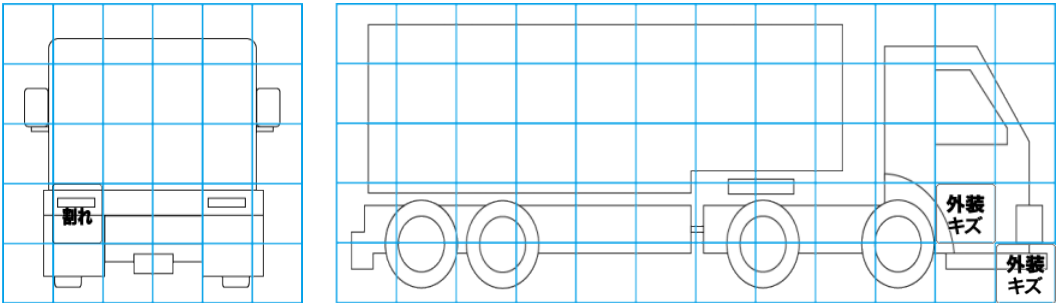
| 外装状態 | | | |

特記事項 エンジンキー1本、左テールランプレンスヒビ・割れ、コンソール割れ（穴）
