| 車 両 情 報 | | | | |
| 三菱ふそう | 平成23年3月 | LKG-FK62FZ | アルミウィング | FK62FZ-550196 |

◎：良好      ○：通常走行問題なし      △：要修理      ／：装備無し      ※あくまでも当社判断基準によるものです

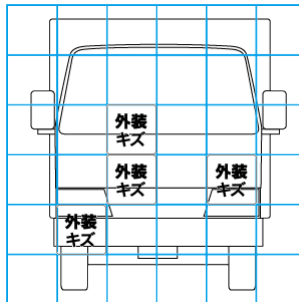
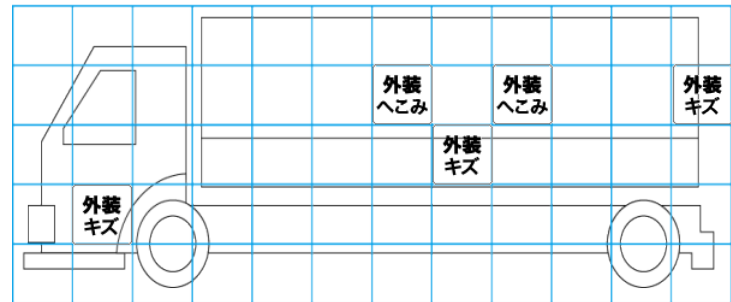
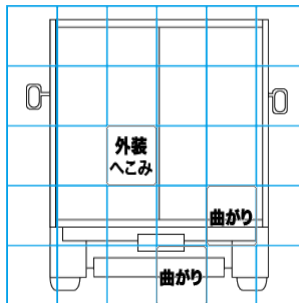
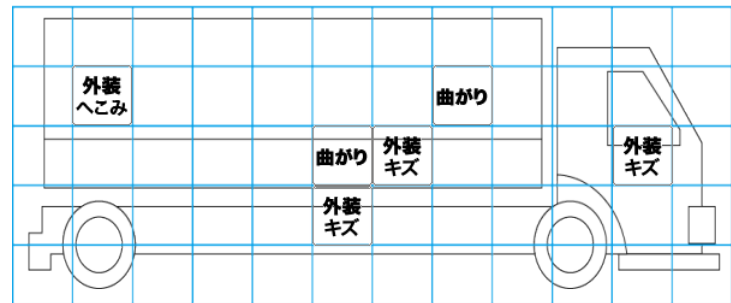
| 外装状態 | | | |
| 有 | 確認済 | 無 | 点傷有 |

| 【外装】 | | | 【ボデー内】 | | | | | | | |
|---|---|---|---|---|---|---|---|---|---|---|
| 外装キズ | 外装へこみ | うき | 曲がり | サビ | 補修跡 | 割れ | 庫内キズ | 庫内へこみ | 庫内穴あき | 床汚れ |
