| 車両情報 | | | | | |
| 日野 | 平成24年9月 | KQG-FS1EKAA | ダンプ | FS1EKA-10907 | |

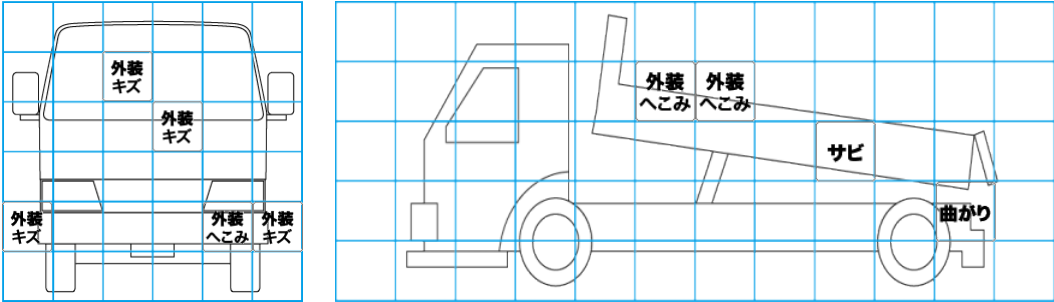
【外装】

| 外装状態 | | | |
|---|---|---|---|
| 有 | 確認済 | 小 | 点傷有 |
