| 車両情報 | | | | | |
| 日野 | 平成25年12月 | KQKG-FE7JLAA | アルミウイング | FE7JLA-11145 | |

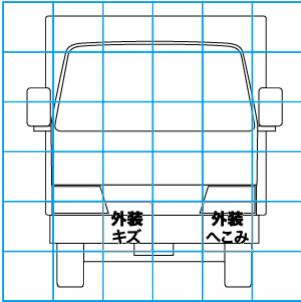
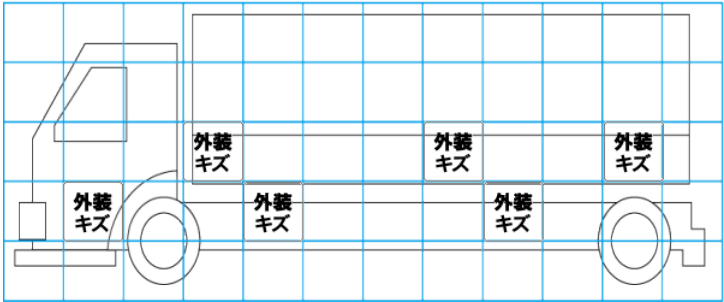
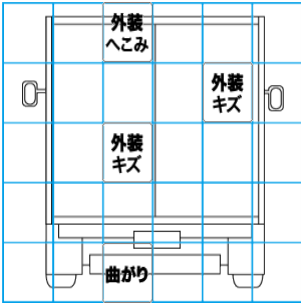
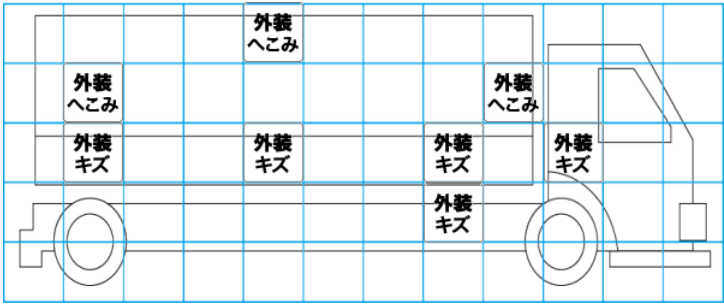
特記事項    キャブ内キズ、汚れ。インパネポケット欠品。フロントインナーパネル歪みあり。  
フロントバンパー左側へこみ。マフラー再生不良（回転数上がらない）。  
エンジンキー2本。ポデーキー2本。

| 上物仕様 | | | |
|---|---|---|---|
| 【備考】 ジョロダーレール4列。（ジョロダー2本、レールカバー付き）。鳥居型引き出しフック8対。ラッシングレール2段。庫内灯3ケ。90度ストッパー。左前方ウイングロック曲がり。庫内ルーフ左側補修跡有り。庫内内張り、アオリ内側穴あき、割れ有り。右側コルゲートパネルへこみ。リヤステップ左側曲がり。 | | | |
