| 車 両 情 報 | | | | | |
| いすゞ | 令和 2年9月 | 2PG-CYL77C | アルミウィング | CYL77C-7004618 | |

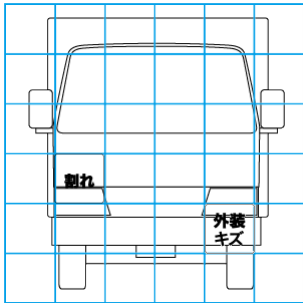
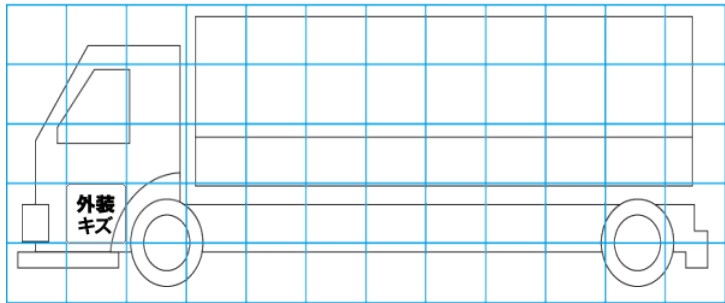
【外装】

特記事項 キャブ内キズ・汚し。アイドリングストップ付。インパネポケット欠品。右ビラー歪み。右ドア曲がり、凹み。  
右ドアすき間あり、雨漏れ。右コーナーパネル割れ、ガタ。  
右ドアフェンダーパネル割れガタ。エアー漏れ有り。  
エンジンキー４本（キーレス付３本）、尿素タンクキー２本、ボディキー３本。
