| 車 両 情 報 | | | | | |
| 三菱ふそう | 令和 4年11月 | 2KG-FS74HZ | アルミウィング | FS74HZ-541602-A | |

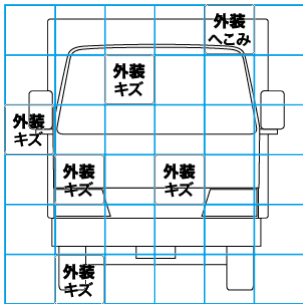
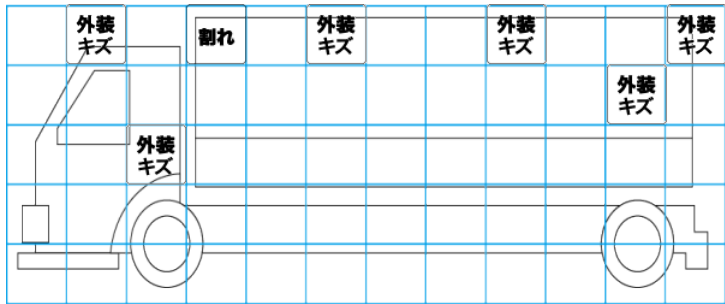
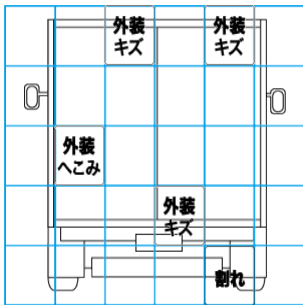
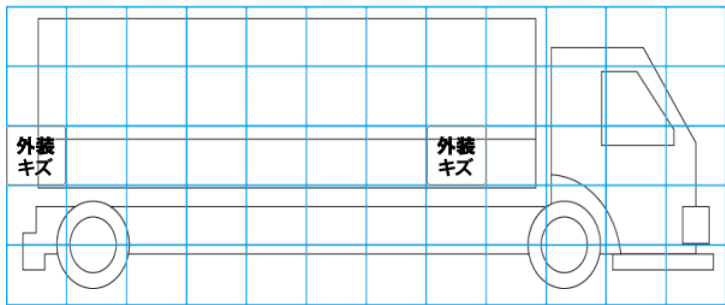
| 外装状態 | | | |

特記事項 スマートキー-2ヶ、ドアキー-2本、ボデーキー-2本、左前車高灯破損、サイドマーカー不灯箇所有り、キャブルーフ凹み有り  
記録簿 有 (R6/7、R6/10)

| 上物仕様 | | | |
|---|---|---|---|
| 【備考】ラッシングレール2段、引き出しフック9対、LED庫内灯4ヶ、庫内キズ汚れ有り、右側ステンレス工具箱、ウイング左前破損 | | | |

| 外装状態 | | | |
|---|---|---|---|
| キャブコーション | フレーム番号 | フレームのさび | 飛石 |
| 有 | 確認済 | 小 | 点傷有 |
