| 車 両 情 報 | | | | |
| 日野 | 平成25年7月 | TKG-FC9JJAA | 冷凍パン | FC9JJA-11294 |

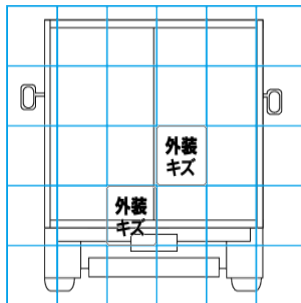
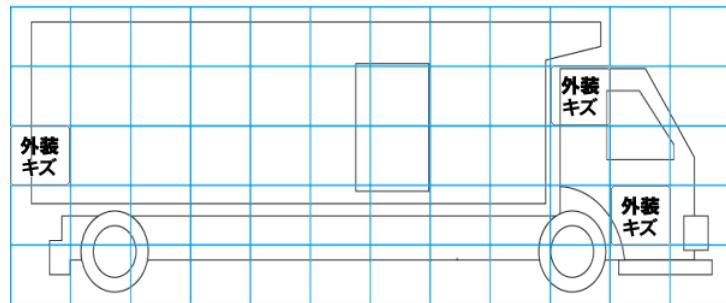
【ボデー内】

| 上物仕様 | | | |
|---|---|---|---|
| <p>【備考】断熱リヤ・サイド共に75mm。ジョロダーレール2列。ラッシングレール2段。水抜き穴前後2対。庫内灯3ケ。保冷カーテン付。左後方キーストン潰れあり。</p> | | | |
