車両情報				
車名	初年度登録	型式	形状	車台番号
三菱ふそう	平成28年9月	QPG-FS64VZ	アルミウイング	FS64VZ-521255
走行	馬力	シフト	ブレーキ	ボディ内寸
306,573km	380PS/279KW	M/T 7速	エア	長: 9,650 mm 幅: 2,410 mm 高: 2,650 mm 門高: 2,550 mm

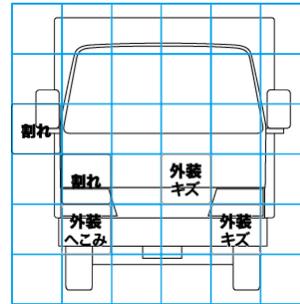
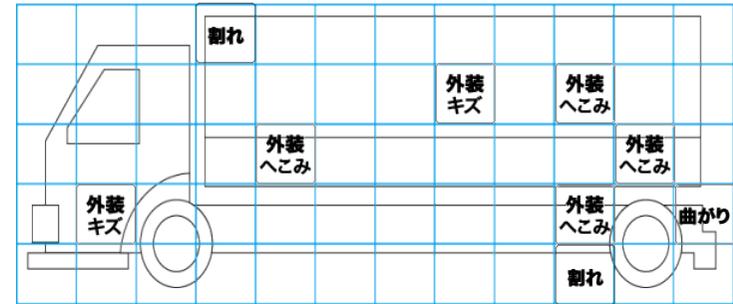
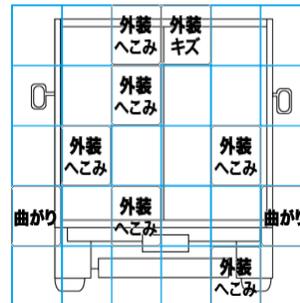
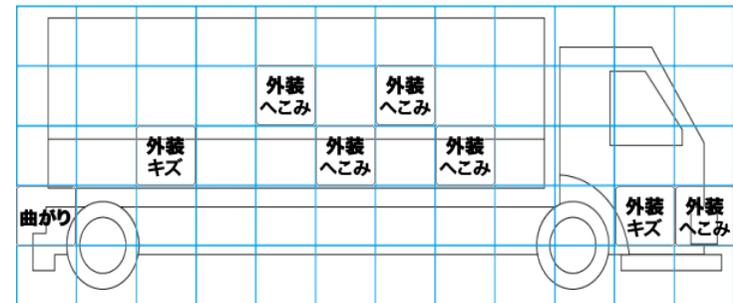
特記事項 キャブ内キズ・汚れ有り。右ドア右ビラー修復跡。右コーナーパネル取付割れ(ドアと干渉する)。左テールレンズひび。リヤ燃料タンクブラケット曲がり。エンジンキー2本、キーレスリモコン1個、燃料タンクキー4本。

上物仕様			
上物名	メーカー	型式「製造番号」	年式
アルミウイング	パブコ	「689A3105」	平成28年
【備考】 ラッシング2段。引出しフック9対。庫内灯4ケ。90度ストッパー。左サイドバンパー割れ、コーナー欠品。ボディーキーシリンダー欠品。左前キャストリング割れ、穴あき。庫内内張り凹み、穴あき。左右門口下側曲がり。左右観音扉ヒンジ部エアロカバー割れ欠品。床割れ、汚れ。床割れ、汚れ。			
【備考】			
【備考】

外装状態			
キャブコーション	フレーム番号	フレームのさび	飛石
有	確認済	無	点傷有
