| 車 両 情 報 | | | | | |
| 日野 | 平成27年8月 | TKG-XZU640F | 高所作業車 | XZU640-0004266 | |

| 上物仕様 | | | |
|---|---|---|---|
| 高所作業車 | タダノ | AT-195-1-31304<br>「240617」 | 平成27年7月 |

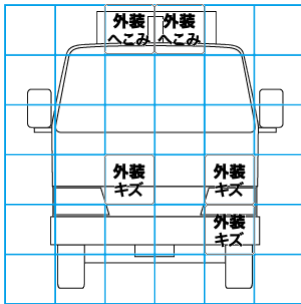
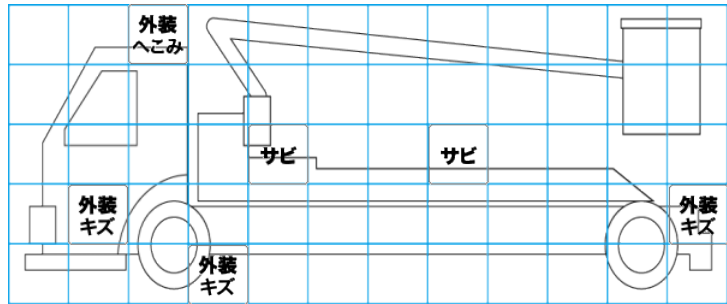
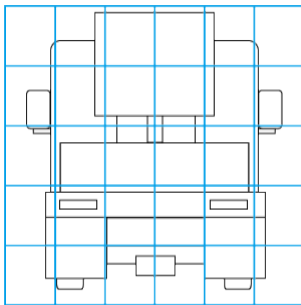
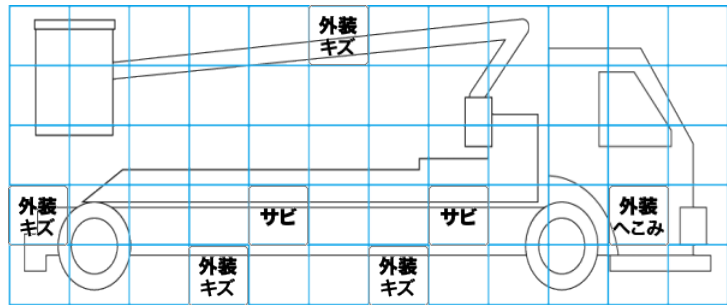
【外装】

特記事項 キャブ内キズ・汚れ有り。アイドリングストップ付  
左ルーフピラー凹み。右ピラー歪み、開まり悪い。右ドア凹み。  
キャブルーフ凹み。左ドアバイザー割れ。  
R7年3/5 60,542km時 クラッチオーバーホール(記録簿有り)。
