| 車 両 情 報 | | | | |
| 日野 | 平成23年8月 | BKG-XZU304E | 高所作業車 | XZU304-1013044 |

| 上物仕様 | | | |
|---|---|---|---|
| 高所作業車 | タタノ | AT-157-1-31410<br>「375806」 | 平成23年7月 |

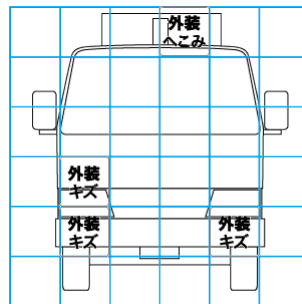
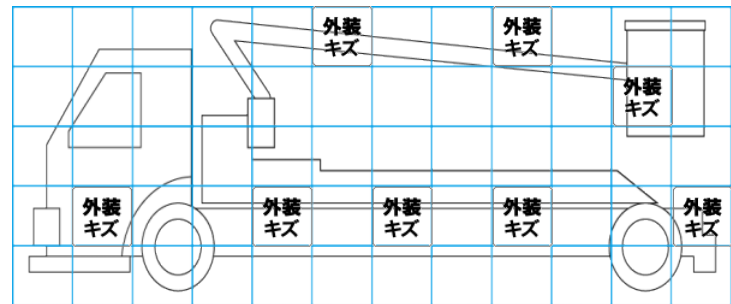
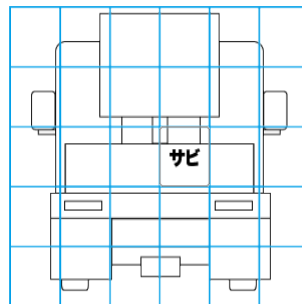
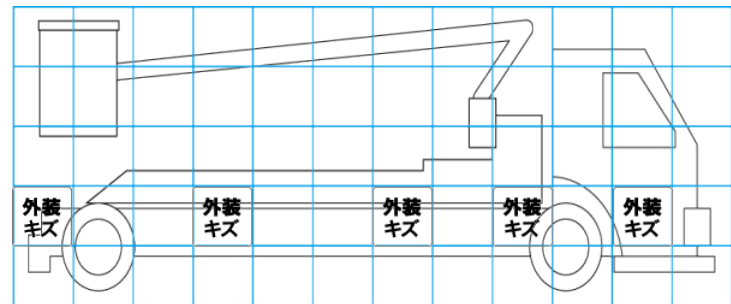
【外装】

特記事項 キャブ内キズ・汚れ。キャブルーフ凹み。  
R7 2/29 112336km時 クラッチオーバーホール（記録簿あり）。  
エンジンキ-2本、キーレスリモコン1ヶ。

| 外装状態 | | | |
|---|---|---|---|
| 有 | 確認済 | 無 | 飛石有(リペア可) |
