| 車両情報 | | | | |
| いすゞ | 平成27年6月 | TPG-NPR85AN | 冷凍バン | NPR85-7053360 |

特記事項    キャブ内、キズ、汚れ。  
                 エンジンキー2本（内キーレス1本）。ボディキー2本。  
記録簿    有（H27/9～R7/3）

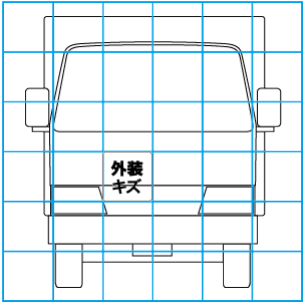
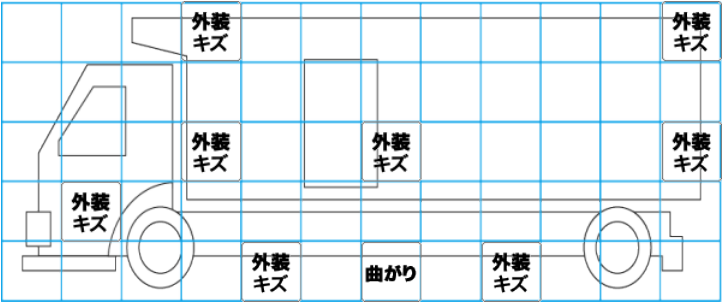
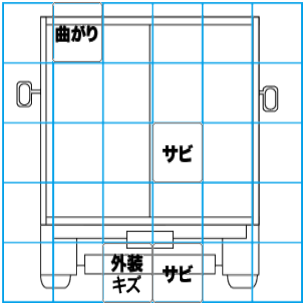
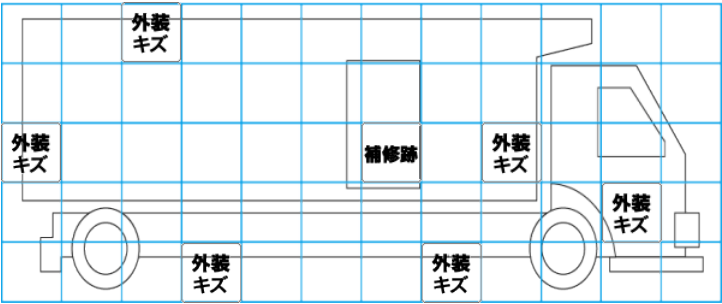
| 外装状態 | | | |
|---|---|---|---|
| キャブコーション | フレーム番号 | フレームのさび | 飛石 |
| 有 | 確認済 | 中 | 点傷有 |

| 外装キズ | 外装へこみ | うき | 曲がり | サビ | 補修跡 | 割れ | 庫内キズ | 庫内へこみ | 庫内穴あき | 床汚れ |
