| 車 両 情 報 | | | | |
| いすゞ | 平成30年7月 | 2PG-FRR90S1 | クレーン付平 | FRR90-7128745 |

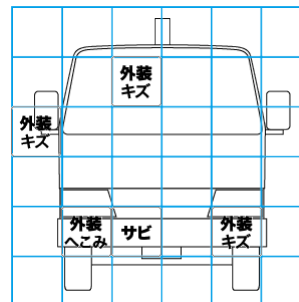
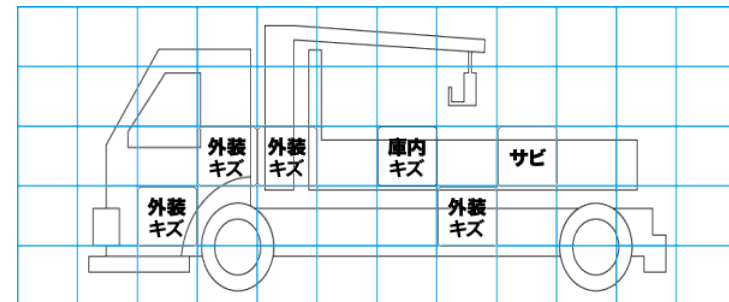
【外装】

特記事項 エンジンキー1本  
左右リヤフェンダー上横ネタ割れ  
右アオリ曲がり
