| 車 両 情 報 | | | | |
| 三菱ふそう | 平成30年04月 | 2KG-FK71F | ドライバン | FK71F-600336 |

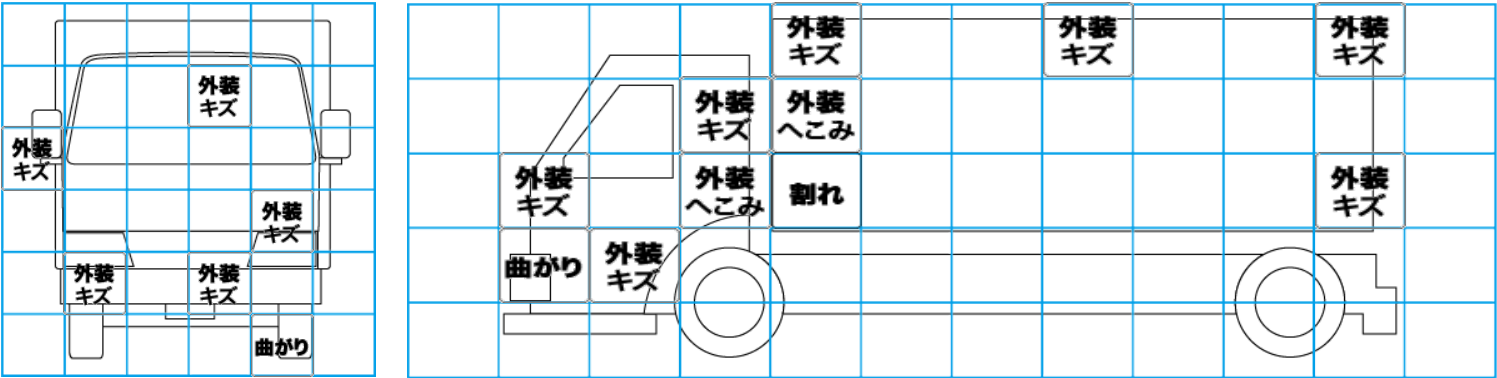
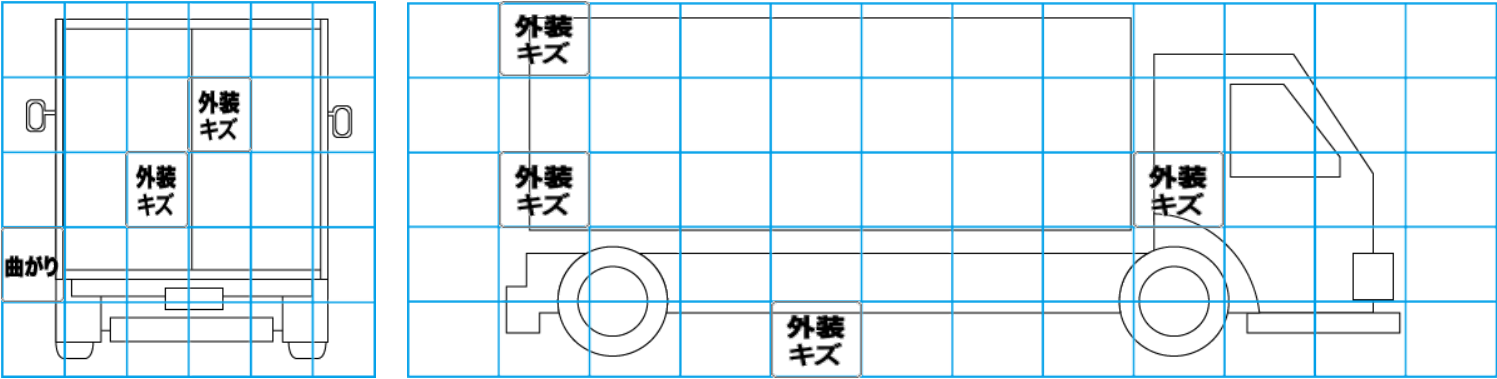
| 外装状態 | | | |

| 外装状態 | | | |
|---|---|---|---|
| 有 | 確認済 | 小 | 点傷有 |

| 【外装】 | | | | 【ボデー内】 | | | | | | | |
|---|---|---|---|---|---|---|---|---|---|---|--|
| 外装キズ | 外装へこみ | うき | 曲がり | サビ | 補修跡 | 割れ | 庫内キズ | 庫内へこみ | 庫内穴あき | 床汚れ | |
