| 車 両 情 報 | | | | |
| 三菱ふそう | 平成26年03月 | QKG-FU54VZ | アルミウイング | FU54VZ-531706 |

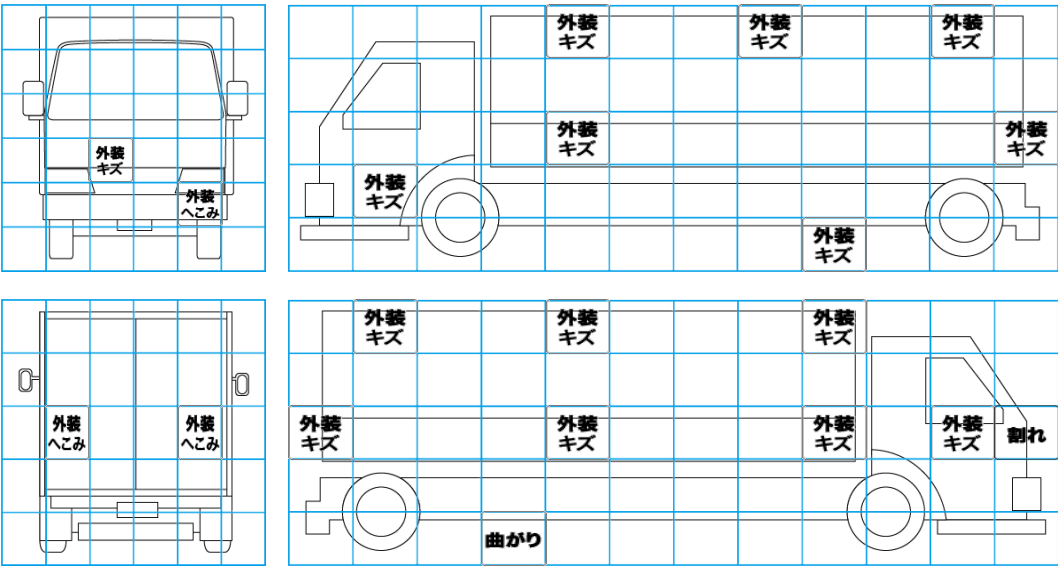
| 特記事項 | ※R7/10走行距離:583,024km時クラッチOH(記録簿有)。キャブ内汚れ、傷。フロント右コーナーパネル取付割れ。フロントバンパー左凹み。導風板塗装落ち有。キャブ、ボデー看板跡有。エンジンキー2本(メイン1本)、燃料タンクキー1本、ボデーキー2本。 |

| 上物仕様 | | | |
|---|---|---|---|
| 【備考】引出しフック9対。ラッシングレール2段。庫内灯4ケ(2ケ不灯)。右ウイングバックイン切れ。 | | | |

| 外装状態 | | | |
|---|---|---|---|
| 有 | 確認済 | 無 | 点傷有 |
