| 車 両 情 報 | | | | |
| 三菱ふそう | 平成30年03月 | 2PG-FS74HZ | アルミウイング | FS74HZ-501817 |

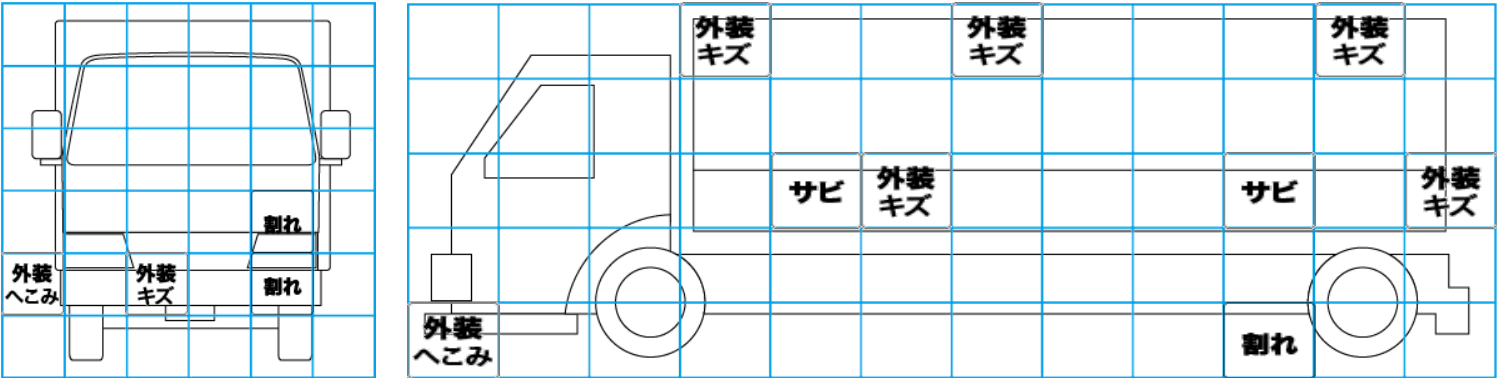
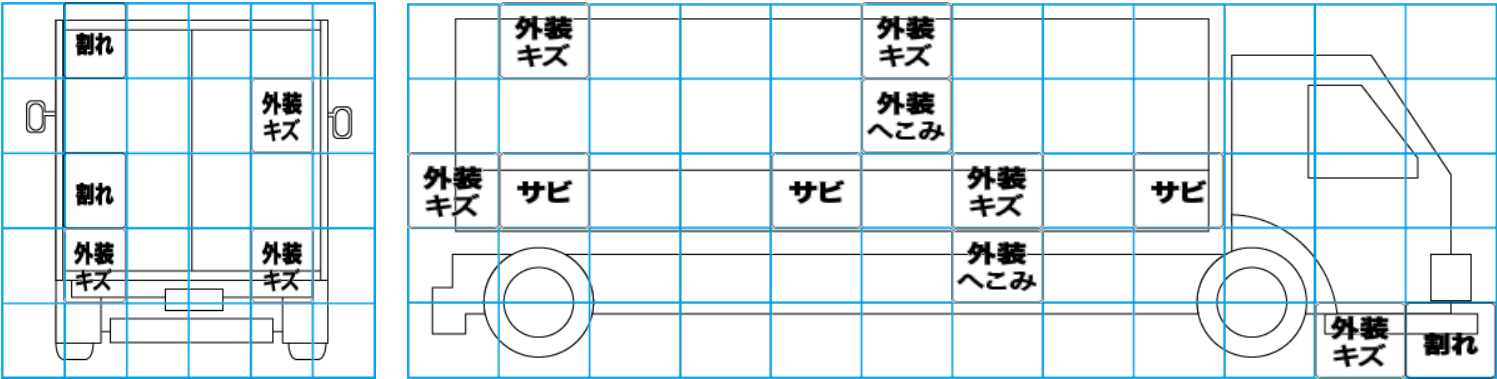
| 特記事項 | キャブ内汚れ、傷。アイドリングストップ付。インパネポケット欠品。フロントバンパー傷、凹み有。右ステップリフレクター割れ。左ヘッドライトベゼル割れ。左コーナパネル下部割れ。左ステップスカート割れ。スマートキー2本、ボデーキー1本(固着の為使用不可)。 |

【備考】引出しフック9対。ラッシングレール2段。庫内灯4ケ。床板、内張傷・汚れ有。右煽り中間柱開閉ロック不良。門口プロテクター割れ、欠品有。右ウイングロアレール曲がり有。左観音扉穴あき有。左サイドバンパー後方割れ。

| 外装状態 | | | |
|---|---|---|---|
| 有 | 確認済 | 小 | 点傷有 |
