| 車 両 情 報 | | | | |
| 三菱ふそう | 平成30年02月 | QPG-FS64VZ | アルミウイング | FS64VZ-525618 |

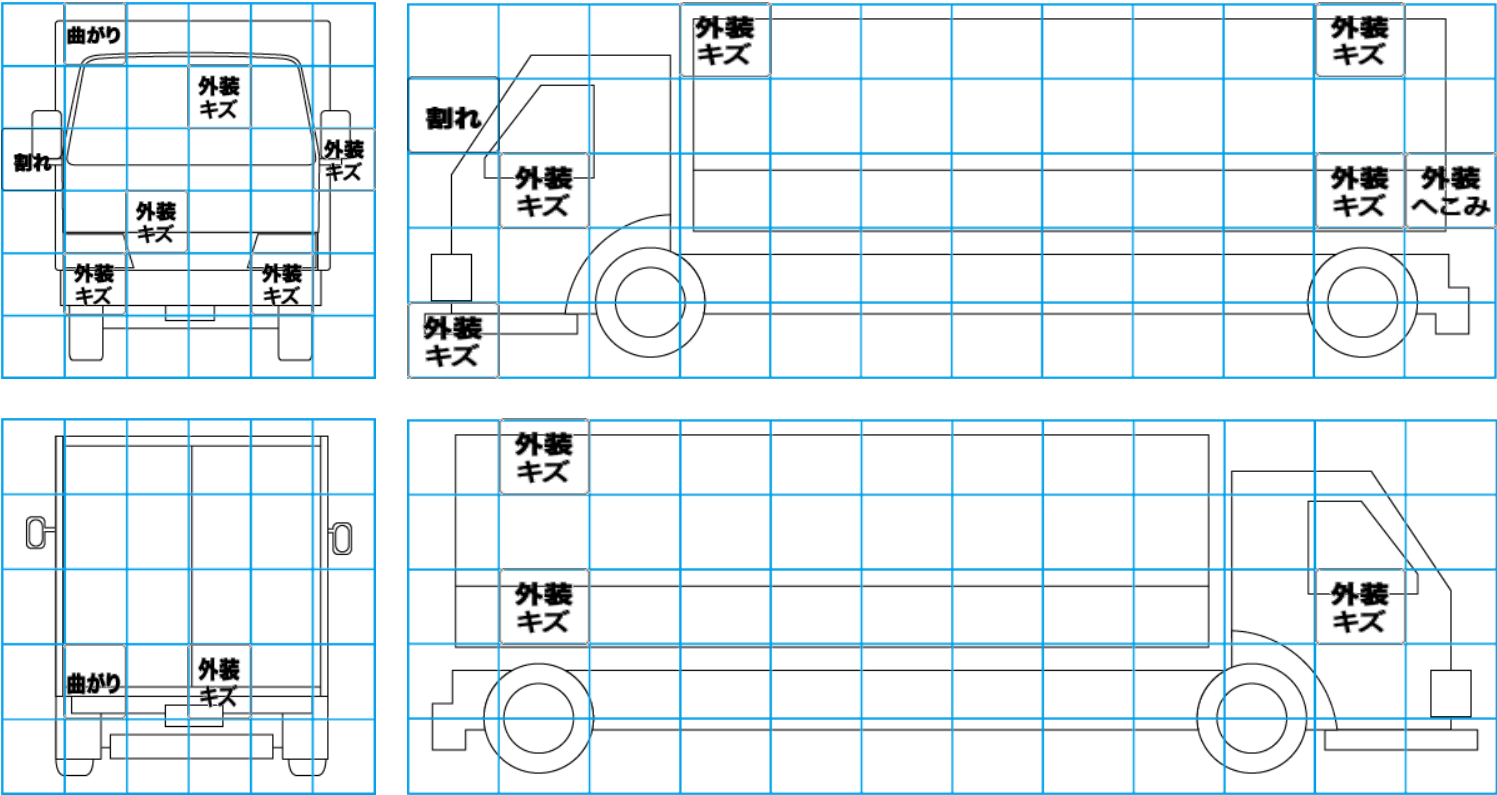
| 外装状態 | | | |

| 特記事項 | エンジンキー1本(メイン1)。アドブルーキー1本。ボデーキー1本。Fガラス点傷多数。キャブクリヤ剥げ有り。突入防止装置左プロテクター欠損。1軸目左ショックにじみ |

| 外装状態 | | | |
|---|---|---|---|
| キャブコーション | フレーム番号 | フレームのさび | 飛石 |
| 有 | 確認済 | 小 | 点傷有 |
