| 車 両 情 報 | | | | | |
| 日野 | 平成30年11月 | 2KG-FD2ABA | アルミウィング | FD2AB-108680 | |

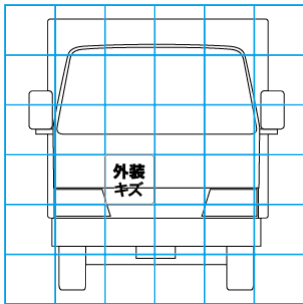
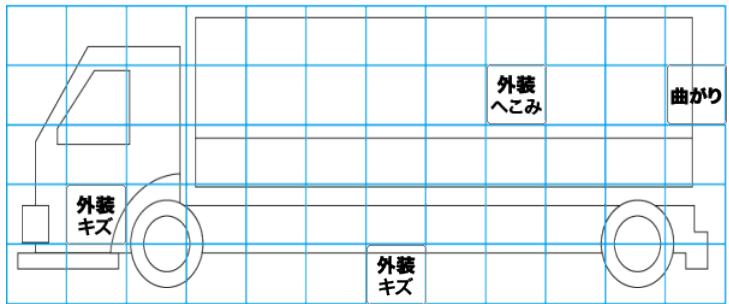
【外装】

| 上物仕様 | | | |
|---|---|---|---|
| 【備考】引き出しフック5対。庫内灯3ケ。90度ストッパー。観音扉左下ヒンジ曲がり。右ウイングコルゲートパネル補修有。 | | | |

| 外装状態 | | | |
|---|---|---|---|
| 有 | 確認済 | 無 | 点傷有 |
