| 車 両 情 報 | | | | |
| いすゞ | 令和 1年3月 | 2PG-CYY77C | 冷凍パン | CYY77C-7000181 |

| 上物仕様 | | | |
|---|---|---|---|
| 冷凍パン | 日本フルハーフ | VHB<br>「T7D9514」 | 平成30年 |

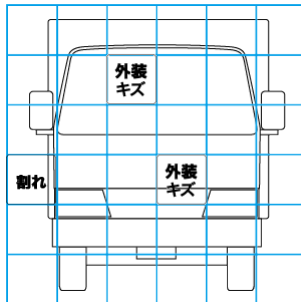
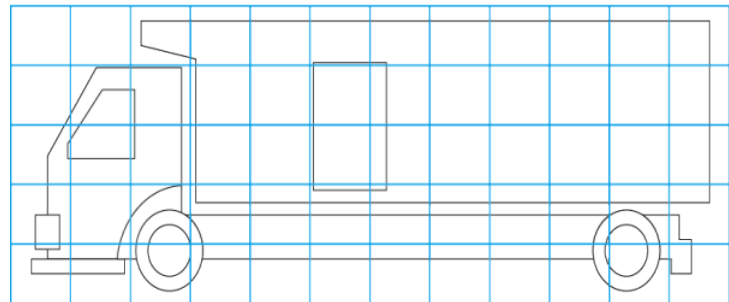
【外装】

特記事項 キャブ内キズ・汚れ有り。アイドリングストップ付。インパネポケット欠品。シガライター不良。  
右ドアヒンジ曲り(コーナーパネルと干渉有り)。右コーナーパネル割れ。  
エンジンキー3本(内、キーレス付1本)。

| 外装状態 | | | |
|---|---|---|---|
| 有 | 確認済 | 無 | 飛石有(リペア可) |
