| 車両情報 | | | | |
| 日野 | 令和 1年7月 | 2DG-FW1AHJ | 冷凍バン | FW1AH+108714 |

| 上物仕様 | | | |
|---|---|---|---|
| 冷凍バン | 日本フルハーフ | ELGO<br>「E7E3070」 | 令和 1年 |

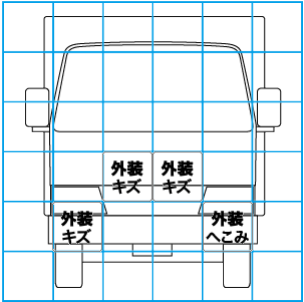
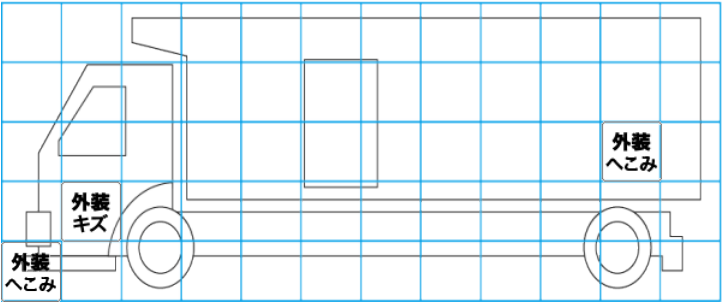
【外装】

| 上物仕様 | | | |
|---|---|---|---|
| 【備考】断熱材：サイド75mm、リヤ100mm。ラッシングレール3段。ジョロダーレール4例。庫内灯8ヶ（1ヶ不灯）。90度ストッパー。センターローラー付（センターローラー隙間埋めゴムとステンレスカバー欠品あり）。水抜き穴前後2対。リヤステップ曲がり。観音扉塗装剥がれ。左観音扉オープンストッパー受け側外れガタ。 | | | |
