| 車両情報 | | | | | |
| いすゞ | 平成29年5月 | TKG-FRR90T2 | 冷凍バン | FRR90-7113865 | |

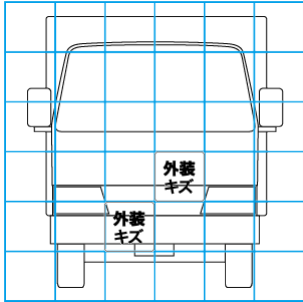
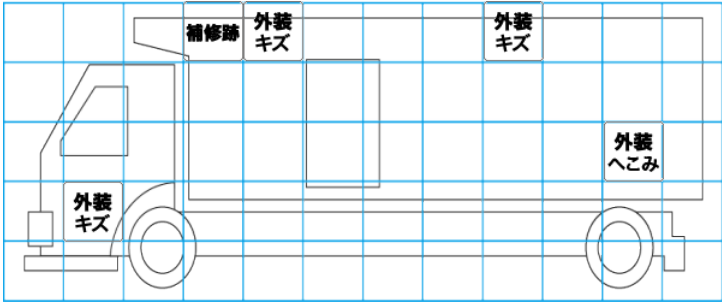
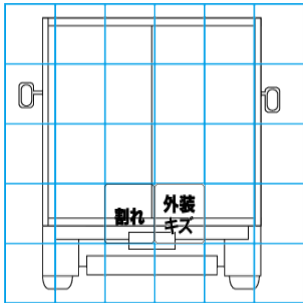
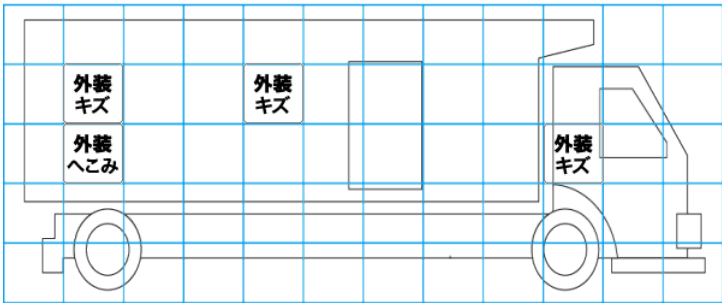
特記事項 キャブ内キズ、汚れ。センターコンソール蓋割れ。左フロントフェンダー割れ。  
右ドアヒンジ歪み、ズレ有り。エンジンキー2本（内、キーレス付き1本）。

| 上物仕様 | | | |
|---|---|---|---|
| 【備考】断熱：リヤ、サイド75mm。前後水抜き穴2対。ラッシングレール2段。庫内灯3ケ。90度ストッパー取り付け部割れ、曲がり有り。庫内前方内張り下部穴あき。観音扉右側内張り穴あき。観音扉枠下部割れ。左前キャストینگ部補修、へこみ有り。 | | | |
