| 車両情報 | | | | |
| いすゞ | 平成30年8月 | 2PG-FRR90S2 | 冷凍バン | FRR90-7130341 |
| 73,829km | 210PS/154KW | M/T 6速 | エア－ | 長：6,150 mm 幅：2,280 mm<br>高：1,950 mm 門高：1,940 mm |

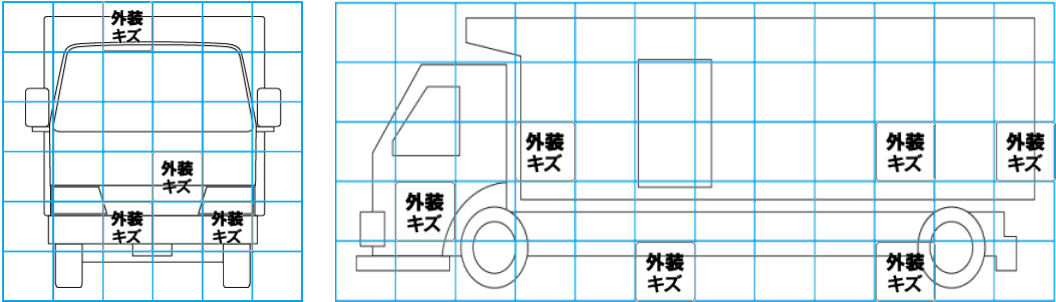
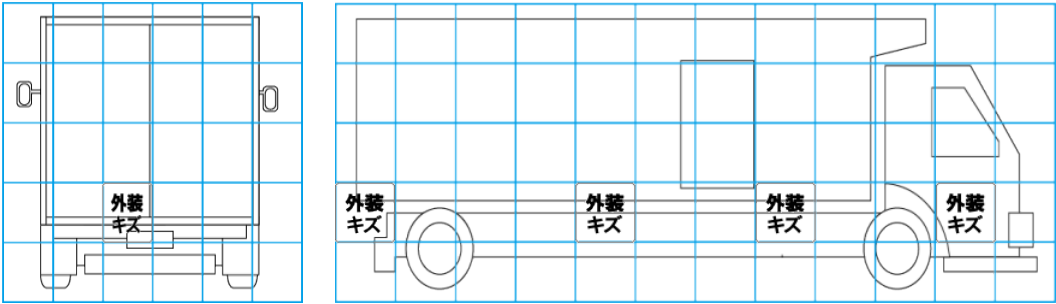
特記事項    キャブ内キズ汚れ。ルーフキズ有り。  
                 エンジンキー2本（内キーレス1本）。ボディキー2本。  
記録簿    有（R2/7～R6/11）

| 上物仕様 | | | |
|---|---|---|---|
| 【備考】断熱リヤ100mm、サイド75mm。ラッシンググレール2段。庫内灯3ケ。90度ストッパー。水抜き穴前後2対。左片開き式サイド扉。右観音扉ロックバーガタ有。 | | | |
| 【備考】PG寸法：全長1550mm・全幅2275mm・有効長1280mm・有効幅2215mm。最大荷重1000kg。庫内リモコン付。ラジコン付。プラットホーム裏面キズ。 | | | |

| 外装状態 | | | |
|---|---|---|---|
| 有 | 確認済 | 小 | 点傷有 |
