車両情報				
車名	初年度登録	型式	形状	車台番号
日野	平成26年12月	QPG-FS1AKDA	ダンプ	FS1AKD-10409
走行	馬力	シフト	ブレーキ	ボディ内寸
225,114km	360PS/265KW	M/T 7速	エア	長: 5,300 mm 幅: 2,200 mm 高: 490 mm 門高: mm

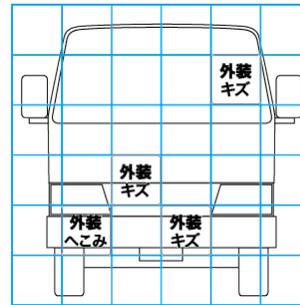
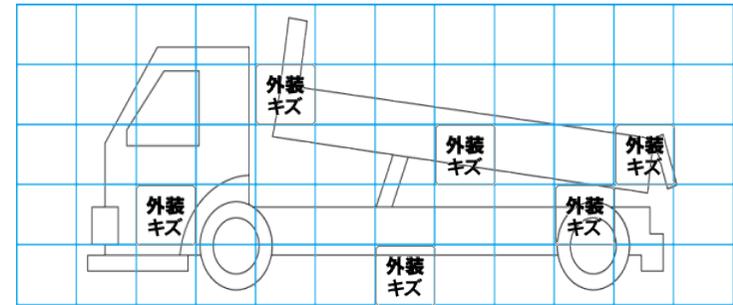
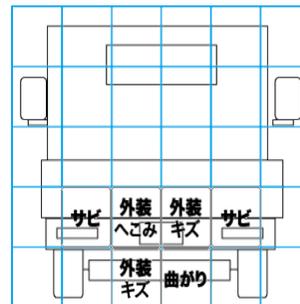
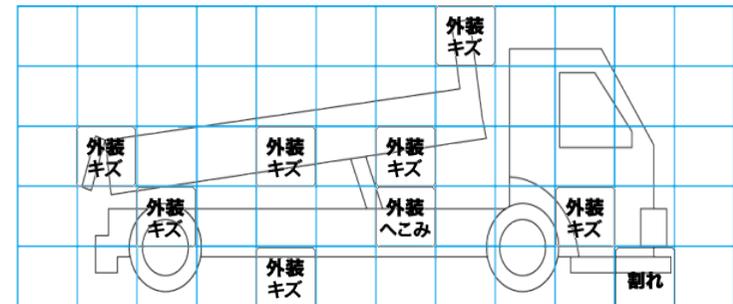
**特記事項** キャブ内キズ汚れ。エア漏れ。マフラーカバー凹み。フロントバンパー曲がり(右コーナーカバー割れ)。フロントガラスワイパー傷有り。エンジンキー1本(スペア無し)。  
**記録簿** 有(H27/5~R7/3)

【備考】 電動コボレーン(シート破れ、骨組み曲がり・補修有り)。作業灯2灯。リヤバンパー可動式(ブラケット曲がり作動不良)。リヤ台枠凹み。

外装状態			
キャブコーション	フレーム番号	フレームのさび	飛石
有	確認済	無	点傷有
