| 車 両 情 報 | | | | |
| 車名 | 初年度登録 | 型式 | 形状 | 車台番号 |
| 日野 | 令和1年09月 | 2RG-XZU712M | 平ボディ | XZU712-0006764 |

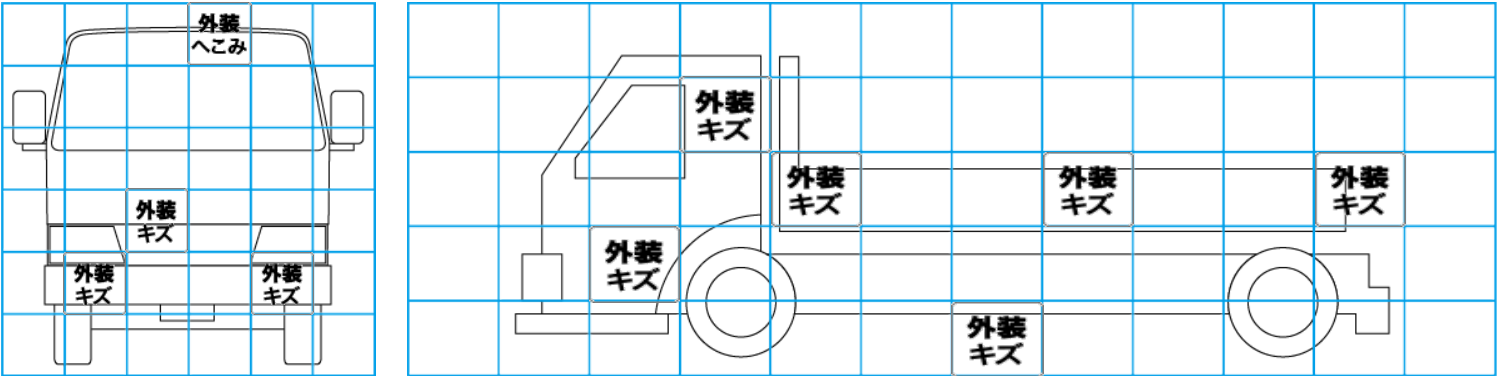
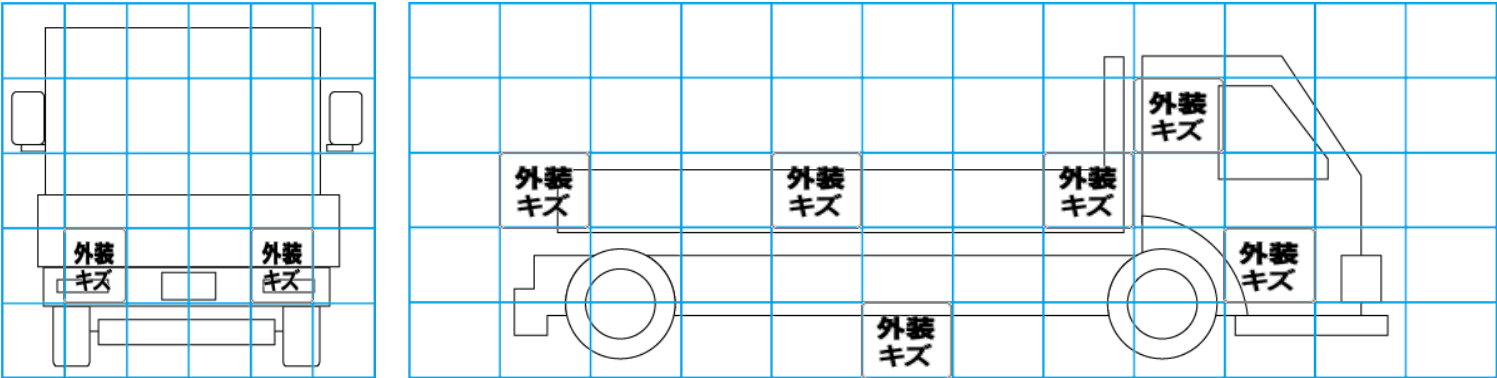
| 特記事項 | キャブ内キズ汚れ。アイドリングストップ付、キャブバックキズ有、ルーフ凹み有。<br>エンジンキー２本（メイン１本） |

【備考】引き出しフック3対、床板補修あり、前立て内張腐食割れ有

| 外装状態 | | | |
|---|---|---|---|
| 有 | 確認済 | 無 | 点傷有 |
